Verificación de defectos característicos en tubos de acero inoxidable AISI 316L ASTM A-249 correspondientes al condensador principal SD11/12/13 W01/02 de la Central Nuclear Atucha I.

Laura B. Cazal, Miguel A. Cazal, Jorge M. Haddad, Rubén G. Heer, Luis A. Margarittini, Martín J. Molina, Jorge A. Méndez, José D. Scopelliti.
Nucleoeléctrica Argentina S.A. (NASA) - Gcia. Servicios Para Centrales (GSPC)
Comisión Nacional de Energía Atómica (CNEA) - Unidad de Actividad Ensayos No Destructivos y Estructurales (ENDE)
Cno. A La Cruz s/n (5856) Embalse - Pcia. De Córdoba - Argentina
Tel.: 54 3571 486007 - Fax: 54 3571 485108 - email: mcazal@na-sa.com.ar

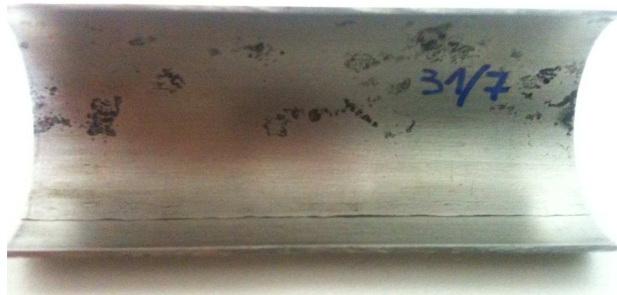
Se limpió la cara interna de los tubos y se pudo observar a simple vista un conjunto de indicaciones puntuales tipo “pitting”, junto con la indicación de interés. (Figura 1).

Figura 1. Tubo 31/7. Defectología en pared interna del tubo

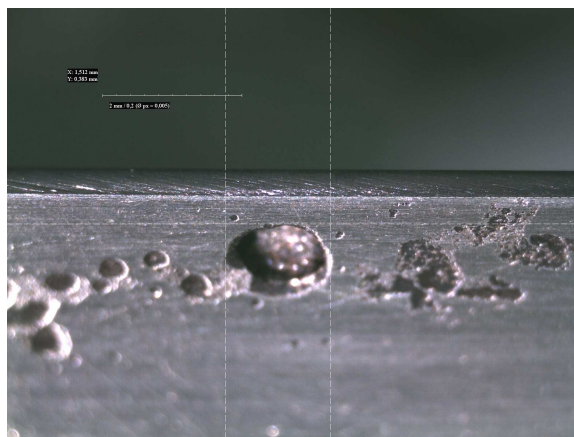
Luego se realizó un desbaste en la parte lateral de la muestra hasta lograr observar el defecto de interés. (Figura 2).

Figura 2. Tubo 31/7. Vista de pared interna y lateral con microscopio con lente 2x.

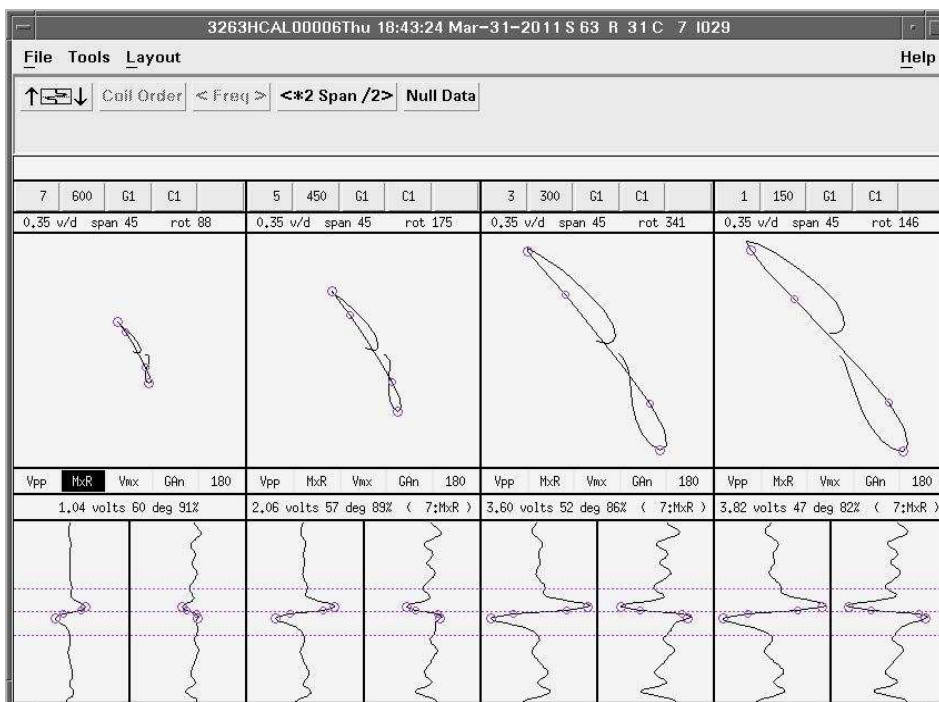
Los tubos seleccionados para este estudio fueron aquellos que presentaban señales de corrientes inducidas de discontinuidades mayores al 90% de disminución de pared (como referencia se muestra en la figura 5 las correspondientes al tubo fila 31 columna 7).

Figura 5. Señal de CI del tubo fila 31 columna 7. Señal que se comporta como externa del 91% de espesor de pared.

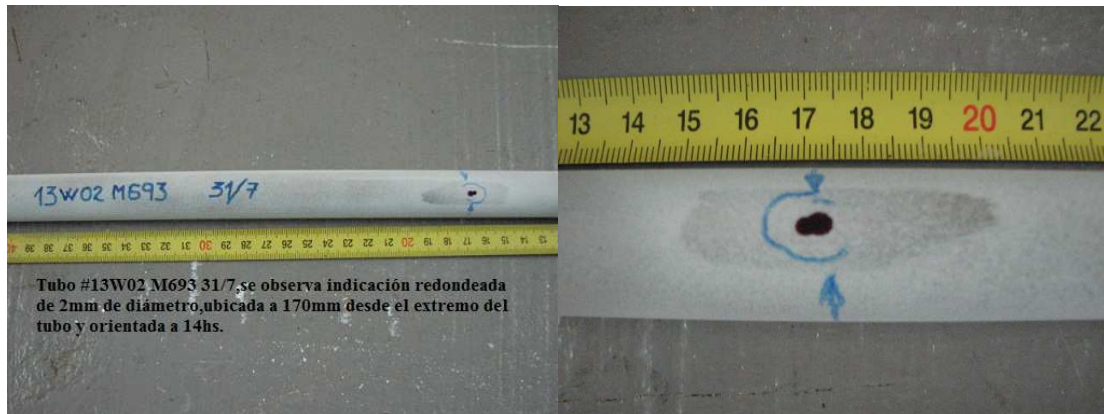
El segundo fue un ensayo donde se aplicó la tinta por el interior del tubo y se aplicó el revelador por el lado exterior del tubo. Por este método se pudo corroborar que de los 19 tubos, 12 presentaron indicaciones pasantes, pudiendo ser revelados desde la pared externa del tubo, cabe acotar que en algunos casos se observaron más de una indicación

Figura 6. Indicación pasante por LP del tubo fila 31 columna 7.

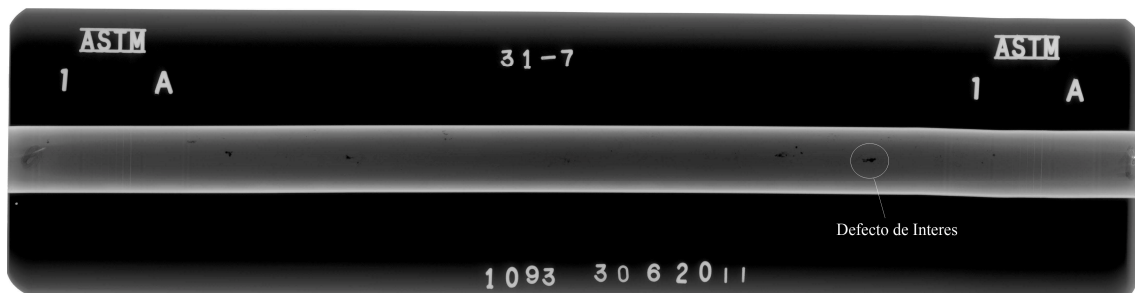
Procesadas las placas radiográficas se evaluaron las mismas según los estándares de radiografía ASTM - E390, verificándose la presencia de indicaciones adyacentes a la costura longitudinal del tubo, como así también en el material base del mismo, del tipo poros en canal y esféricos coincidentes con algunas de las indicaciones observadas por CI y LP.

Figura 7. Indicaciones por RI del tubo fila 31 columna 7.

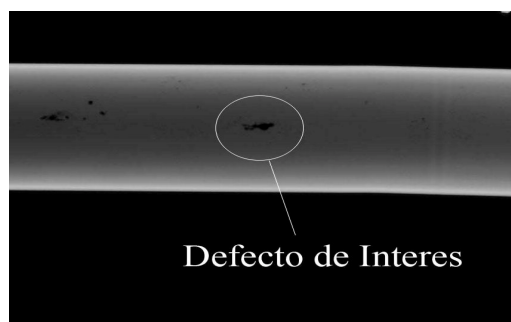
Figura 8. Imagen ampliada de la RI del tubo fila 31 columna 7.

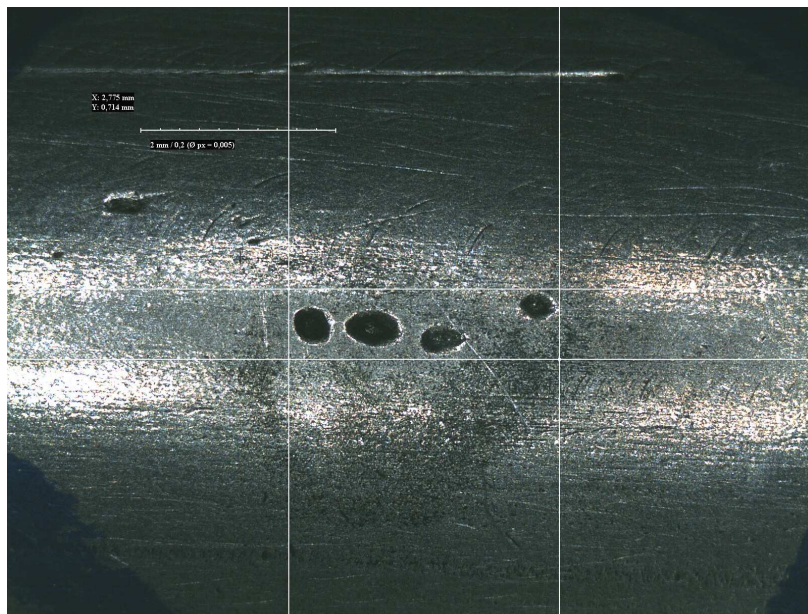
Se procedió a observar detenidamente con el sistema óptico de medición. Se usaron las lentes con aumentos de 6x y 2x. Como resultado se observó que la mayoría de los defectos estaban presentes sobre el cordón de soldadura y/o la zona afectada por el calor en el proceso de soldadura. También la superficie interna de los tubos presentaba concavidades y puntos de picado que no atravesaban la pared del tubo algunos coincidentes con los otros ensayos de CI, LP y RI.

Figura 9. Vista lado externo con lente 2x de la zona de interés del tubo fila 31 columna 7.

Se recomienda profundizar el estudio metalúrgico en cuanto a un análisis de composición del material en las tres zonas características del tubo: Metal base, cordón de soldadura y ZAC con el propósito de determinar si existe algún cambio de estructura en el material, inducido por el proceso de soldadura, que influya en el origen de los defectos.

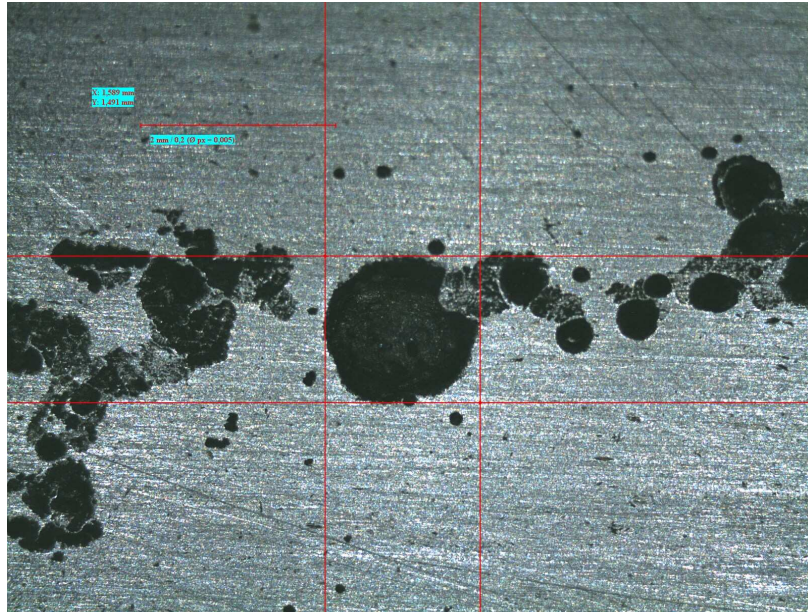
Figura 10. Vista lado interno con lente 2x de la zona de interés del tubo fila 31 columna 7.

Se verificó que el origen e inicio de los defectos es en la superficie interna del tubo (lado agua de río) y en su mayoría distribuidos en el cordón de soldadura y la ZAC.

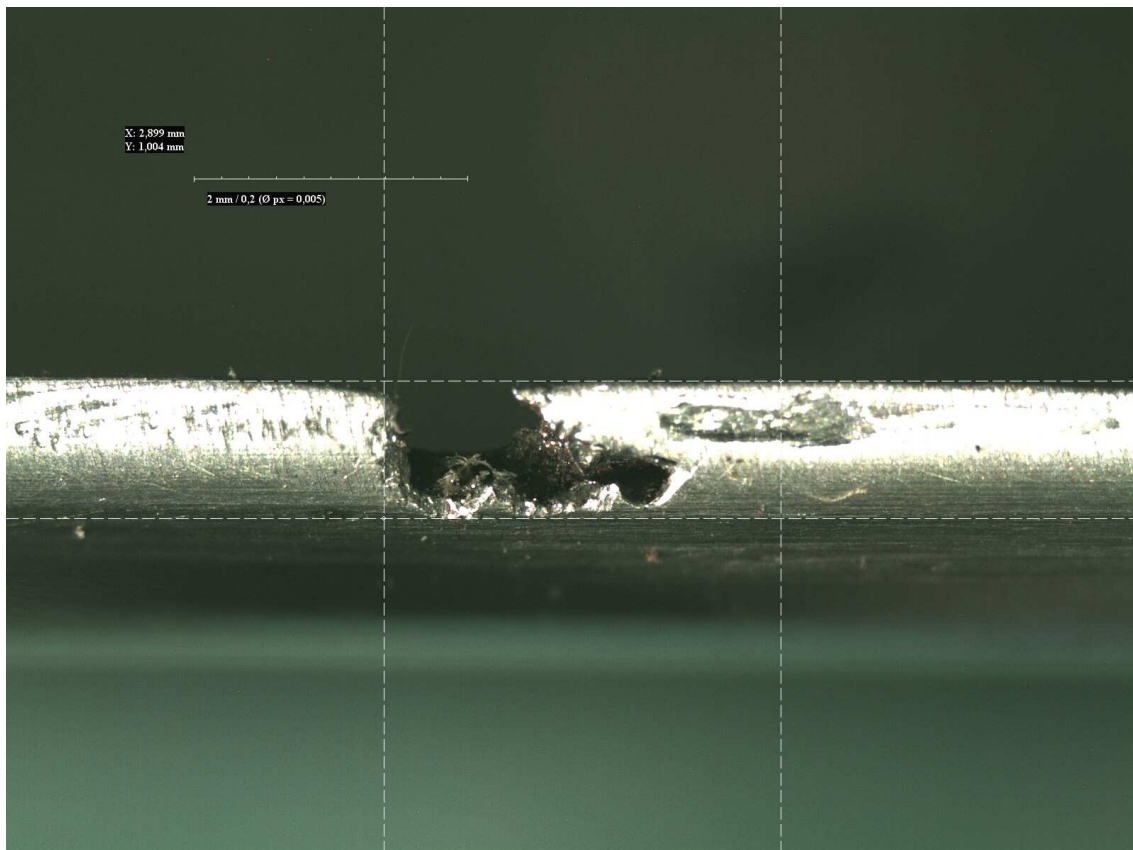
Figura 11. Vista de defecto pasante con lente 2x del tubo fila 31 columna 7 luego del pulido metalográfico.
