# UTILIZAÇÃO DA TÉCNICA DE INSPEÇÃO ULTRA-SÔNICA B-SCAN PARA MAPEAMENTO DE REGIÕES COM PERDA DE ESPESSURA.

Arilson Rodrigues  
Mauro Duque de Araujo  
José A. P. Chainho

German Engenharia e Serv. De Manutenção Ltda  
Rua Banda nº 58 – Jardim do Mar – Cep: 09750-460  
São Bernardo do Campo – SP - Brasil

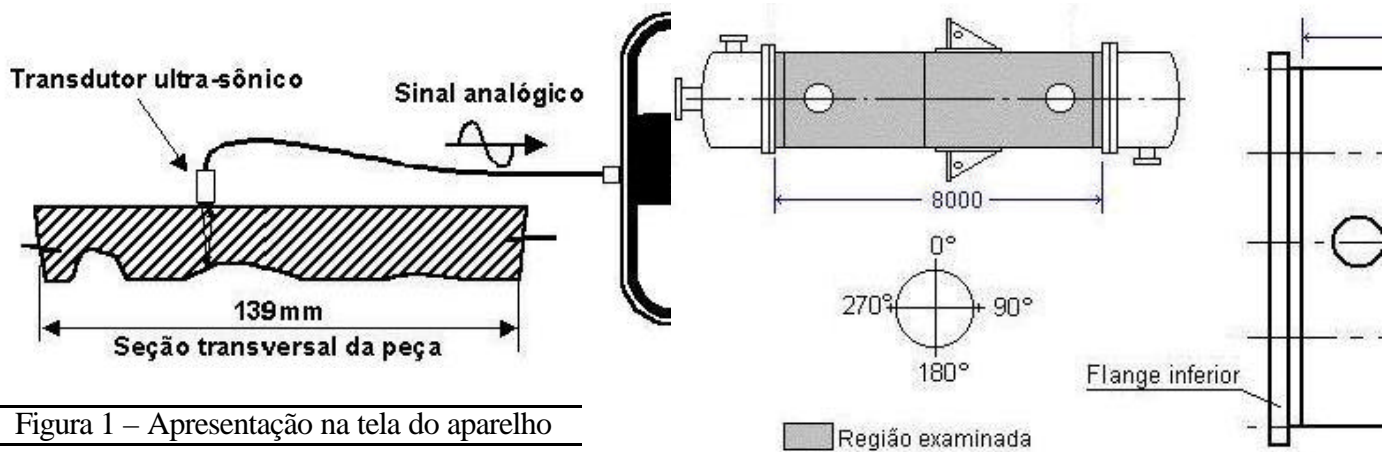
Figura 1 – Apresentação na tela do aparelho

Figura 2 – Mapeamento dos alvéolos mais críticos

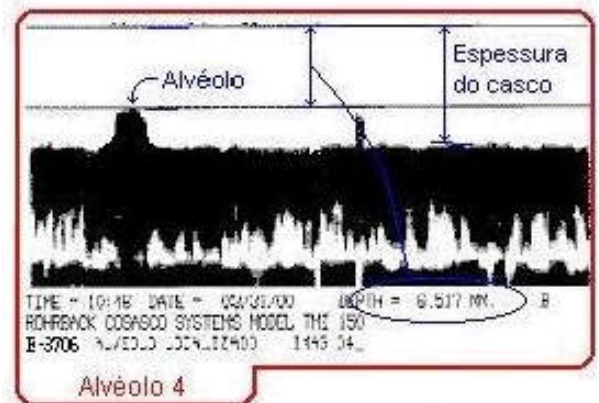
O exame foi realizado com o equipamento pintado e em operação, tendo sido detectadas perdas de espessura generalizada e localizada (alvéolos), sendo que esta ultima não havia sido observada nas inspeções anteriores.

Figura 3 – Topografia da chapa na região do alvéolo.

A comparação dos resultados desta inspeção com a espessura mínima calculada mostrou que a espessura remanescente ainda é satisfatória, porém é necessário inspecionar este equipamento com frequência para determinação mais precisa de sua taxa de corrosão e vida útil de modo a evitar que sua condição física torne-se insegura ou inadequada ao uso. O mapeamento das espessuras medidas permitirá uma melhor orientação das inspeções futuras e certamente fornece elementos para identificação das causas da corrosão.

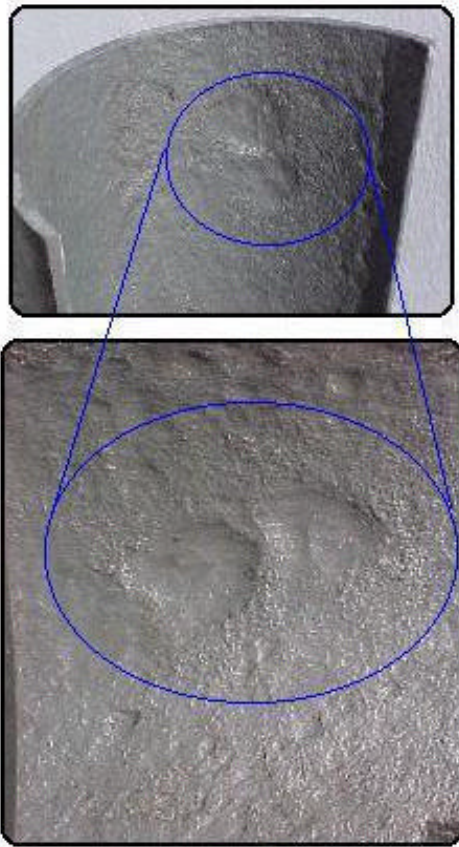
O exame de B-Scan foi executado em todo o perímetro e em 100% das regiões acessíveis da tubulação. Foram detectadas perdas de espessura generalizada e localizada (alvéolos), sendo que a menor espessura encontrada foi 4,3 mm na curva 3 (ver figura 4) para uma nominal de 8,2mm. Para evitar possíveis problemas com essa tubulação o trecho com as menores espessuras foi substituído.

A curva 3, onde foi detectada baixa espessura foi cortada ao meio sendo possível confirmar a presença dos alvéolos detectados através do exame.

Figura 4 – Fotos da tubulação de Propano e imagem na tela do aparelho.

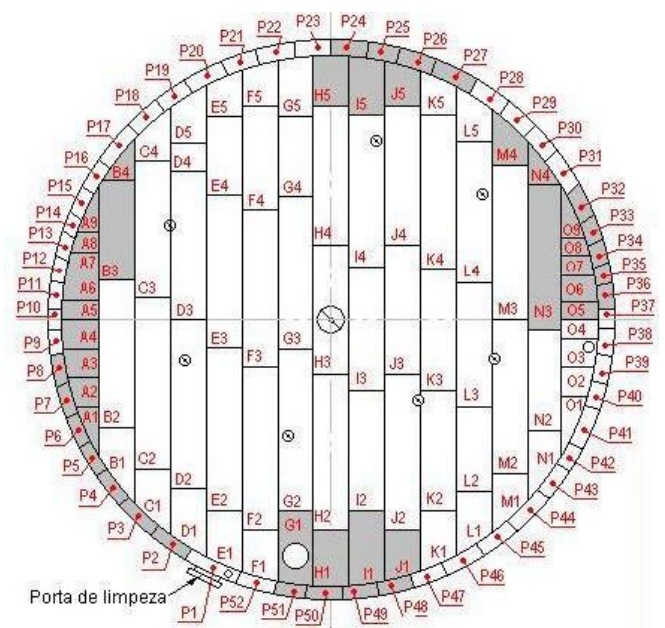
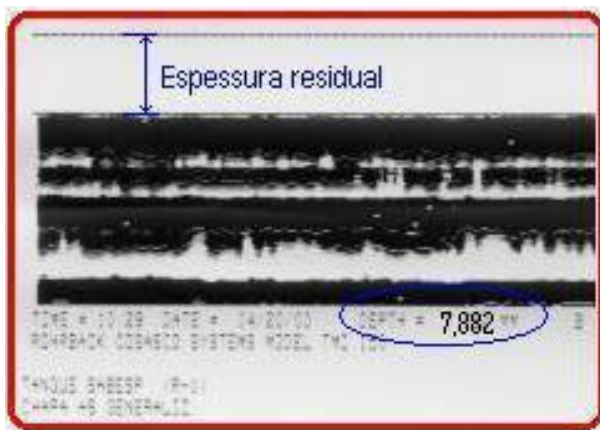
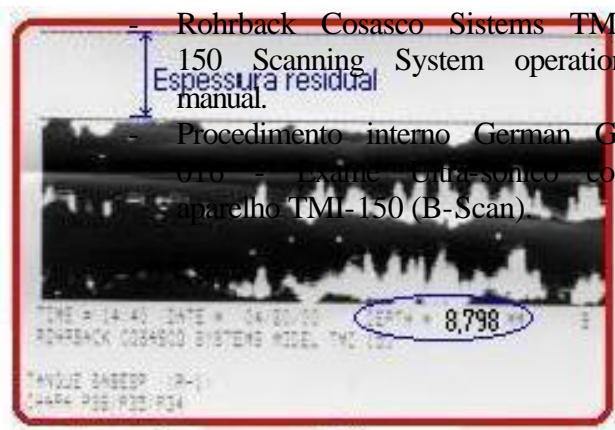
Espessura 7,8 mm

Espessura 8,7 mm

Figura 5 – Croqui das chapas examinadas e imagem da tela do aparelho.

Foi constatado desgaste corrosivo em algumas chapas, porém os valores encontrados eram próximos aos nominais, não sendo encontradas espessuras que comprometessem a continuidade operacional do equipamento.
