Inspección en Reactores de Unidad de Platforming

Dr. Ing. Mario Solari
Ing. Agustín A. García

ABSTRACT: The present work summarizes the in-service inspection results and corrective actions performed on four petroleum reactors pressure vessels that belong to a Platforming Unit. Inspection by Visual, Magnetic Particles, Penetrant, and Ultrasonic testing, as well as non-destructive metallography, thickness and hardness measurement were performed. Hydrogen attack cracking was observed in the heat-affected zone of one of the inspected reactors. Repair procedures by welding and in-service inspection plan were specified. The failure analyses of a specimen extracted from the cracked reactor confirm the Hydrogen attack diagnosis performed during in-service inspection.

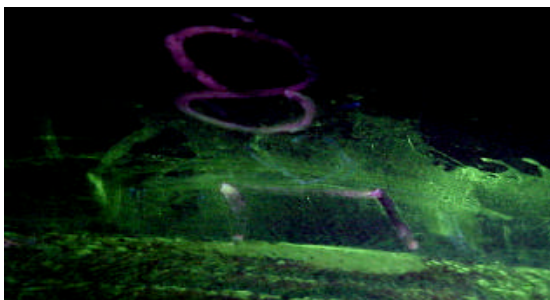
Fotografía N° 1

La fisura detectada en el reactor, tiene una longitud de aproximadamente 1500mm y una profundidad determinada por ensayos de ultrasonido de 25 mm, situada en la zona afectada por el calor, existente entre el cordón de soldadura circunferencial que une el cabezal inferior con la envolvente. La fisura se desarrolló en la ZAC de la soldadura correspondiente a la envolvente resultando paralela a la línea de fusión. Por sus características morfológicas, modo de propagación, la falla fue asociada con un ataque por hidrógeno. En las fotografías N° 1 y 2, puede observarse partes de la fisura detectada.

- Los valores de dureza y mediciones de espesores, están dentro de los rangos aceptables para las condiciones operativas actuantes.
- Las indicaciones observadas mediante técnicas no-destructivas fueron eliminadas por amolado y reparadas por soldadura. Ensayadas nuevamente, no registraron nuevas indicaciones.

Eliminación total de la discontinuidad por amolado y reparación por soldadura. Se **ANALIZÓ Y ESPECIFICÓ UN PROCEDIMIENTO DE SOLDADURA DE REPARACIÓN.**

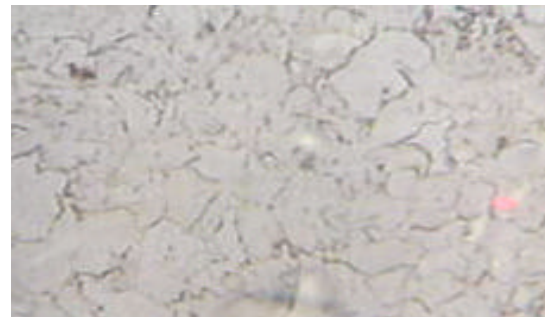
Micrografía N° 1

El material presenta una estructura ferrítica con restos de perlita transformada. Tal como se observó posteriormente, el material presenta una descarbonización superficial de aproximadamente 0,5 mm de profundidad. La distribución de los granos es heterogénea y su tamaño varía entre el N° 5/7 según ASTM E-112. Esto puede ser observado en las micrografías N° 1 y 2.

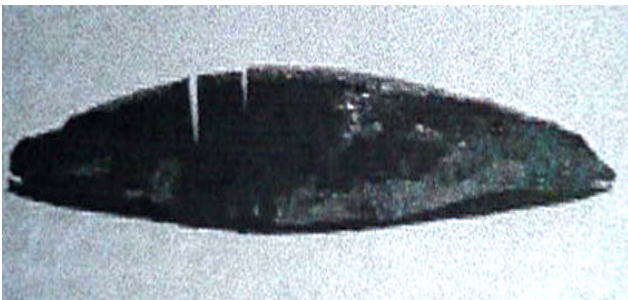
Fotografía N° 3

La muestra se extrajo por amolado y las dimensiones son de aproximadamente unos 150 mm de longitud y 10 mm de altura, tal como puede ser observada en la figura N° 3

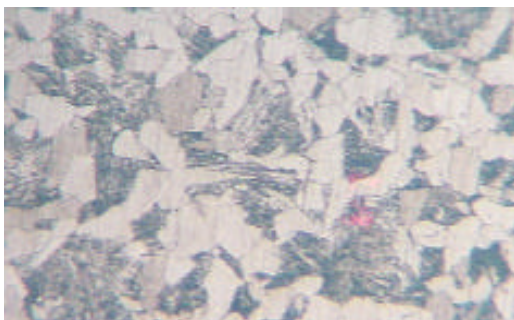
Micrografía N° 4

El material de la envolvente, presenta una zona descarbonada de aproximadamente 0.5 mm de profundidad, estando su estructura metalográfica formada por ferrita y perlita, con un tamaño de grano correspondiente al N° 6, según ASTM E-112, tal como se puede observar en la micrografía N° 4.

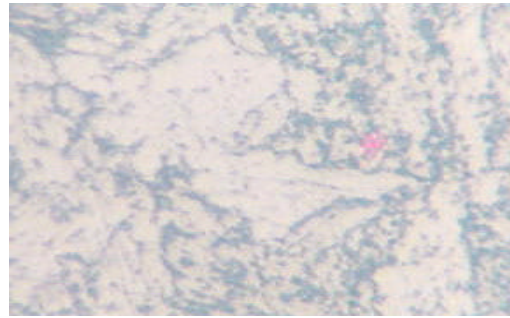
Micrografía N° 5

La estructura perlitica, se observa parcialmente disociada, como producto de las temperaturas de servicio, aunque aún mantienen sus colonias primitivas. Ver micrografía N° 5.

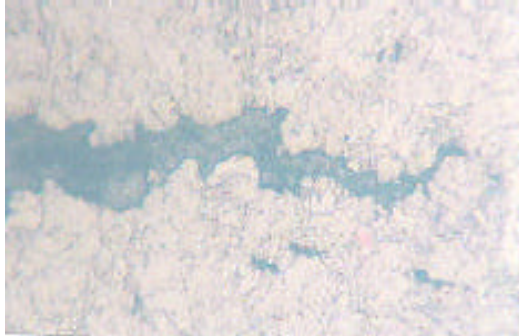
Micrografía N° 7

Finalmente, en la micrografía N° 7, es posible observar el extremo de la fisura, a mayor magnificación, donde es posible ver la propagación de la misma y la existencia de microhuecos asociados al avance de la fisura, zona dañada por hidrógeno.

El principal responsable del daño fue el ataque por hidrógeno.
