ANÁLISIS DE FALLA DE ACCESORIOS DE PEQUEÑO DIÁMETRO EN GASODUCTOS

J.L. Otegui*, C Manfredi*, A. Rivas *, W. Seri **

**Transportadora de Gas del Norte S.A.

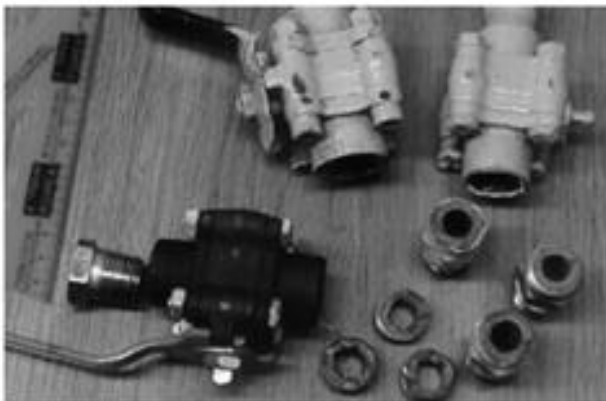
FIGURA 1

La **Figura 1** muestra típicos accesorios fallados. Se trata de válvulas de operación manual, montadas sobre una “entre rosca” o niple corto de diámetro 1/2”. Los nipples en estudio van roscados a accesorios tipo “threadolet” soldados al colector. Se trata de uniones roscadas a través de un niple de 19 mm de diámetro externo y de 25 mm de largo. El cuerpo de la válvula pesa aproximadamente 800 gramos, y su Baricentro se halla ubicado a una distancia de 80 mm del empotramiento en la pared del tubo.

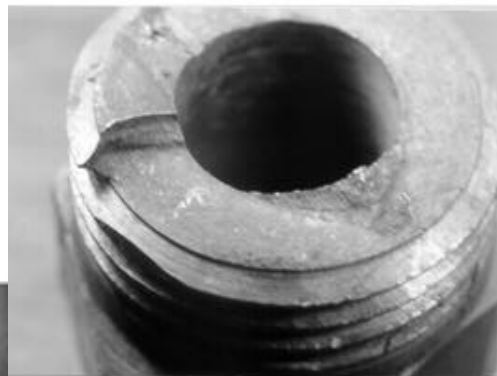
FIGURA 2

Las evaluaciones microestructurales no revelan signos de orientación de los granos ni de plaquedo o tratamiento térmico superficial. Las **Figuras 2 y 3** muestran que las superficies mecanizadas del exterior de los filetes roscados presentan diversos grados de ataque corrosivo, sin signos de desgarros indicativos de mecanizado defectuoso.

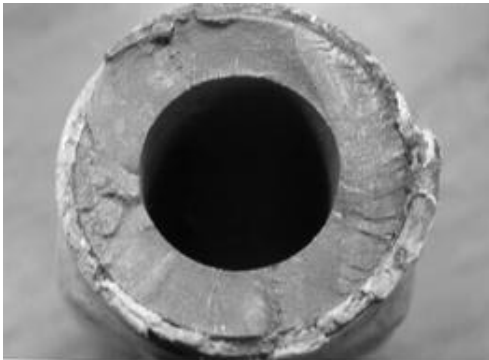
FIGURA 4

ubicados en el fondo del filete roscado. La **Figura 4** muestra la superficie de propagación de una fisura típica. A la derecha de la foto se aprecian las “marcas de playa”, que corresponden a sucesivos frentes de fisuración e indican la forma en que la fisura fue progresando. Estas marcas de playa se producen por variaciones circunstanciales del estado de cargas cíclicas durante la propagación de las fisuras. Se muestra una multiplicidad de escalones o marcas perpendiculares a las marcas de playa, que se inician en el fondo del filete y desaparecen a una profundidad del orden de 1 mm. En los espaciados entre estos escalones se produjo la iniciación de una microfisura, como se aprecia en el ejemplo de la **Figura 5**. El gran número y escasa profundidad de estos escalones indican un número elevado de sitios de iniciación y coalescencia temprana de las microfisuras, al formar la fisura principal.

Los sitios de iniciación se encuentran en el fondo del primer y segundo filete de la parte roscada en la pared del caño, a partir de los cuales se propagaron fisuras por fatiga normales al eje del niple. No se observa iniciación preferencial a

partir de algún defecto previo, por lo que se concluye que las fallas por fatiga iniciaron a partir del concentrador geométrico de tensiones representado por la raíz del filete roscado. En muchos casos en la superficies de fractura se observa un escalón o cuña que avanza desde la raíz del filete roscado hasta la superficie interior del niple, que corresponde al sitio donde las fisuras coalescieron durante la etapa final de su propagación (ver por ejemplo las figuras 2 y 5).

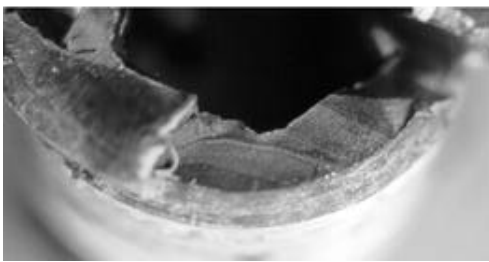
FIGURA 5

La propagación por fatiga continuo hasta que la sección remanente quedo circunscripta a uno o dos pequeños ligamentos remanentes, en el momento de la rotura final. El colapso plástico se produjo cuando el ligamento remanente era del orden del 4 % al 12 % de la sección original, lo que es indicativo de la buena ductilidad del material, y de que las cargas aplicadas eran mucho menores a la resistencia teórica de los niples. La **figura 6** muestra un esquema del modo de propagación de las fisuras. Las flechas negras indican la dirección de propagación a partir de los iniciadores, y las flechas blancas los sitios de rotura final.

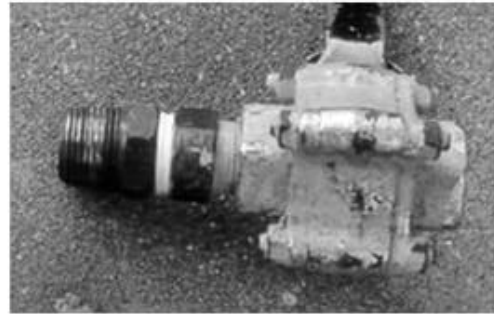
FIGURA 8

Los casos estudiados hasta ahora se corresponden a los modos de propagación típicos de barras cilíndricas con concentradores suaves de tensión. La carga nominal absorbida por los niples es mayoritariamente de flexión alternativa. En la **Figura 8** se muestra una fisura longitudinal sobre una cupla roscada adaptando la salida de 1/2" a una válvula a un caño de 3/4".

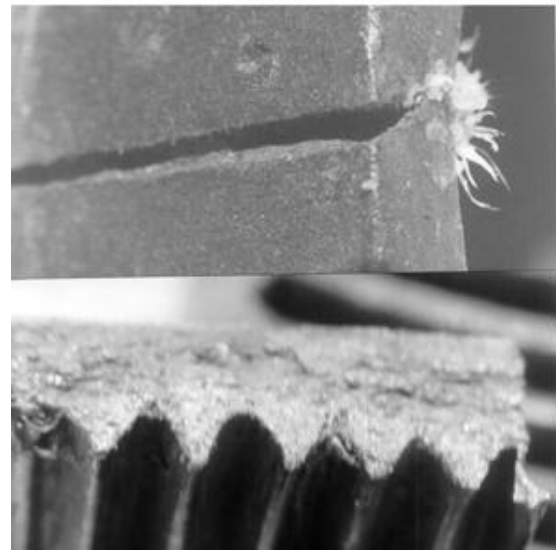
FIGURA 9

En la **Figura 9 (a,b)** se muestra que la fractura es pasante, se inicia en la región de menor espesor en el extremo no roscado de la cupla, y finaliza a la altura del segundo filete de la rosca exterior. Su morfología de propagación es por colapso debido a sobrecarga mecánica. Los resultados de los ensayos mecánicos y químicos permiten concluir que el material utilizado es un acero de baja resistencia, similar al de niples y otros accesorios roscados. No se detectaron anomalías de importancia en los aspectos constructivos de la cupla.

La presión interior que hubiera sido necesaria para producir la rotura es diez veces superior a las máximas presiones de operación. La máxima tensión se aplica en la zona roscada exterior, por lo que la fisura debió haber iniciado en ese sector. La evidencia experimental permite eliminar esta situación como posible causa de la falla. La geometría y ubicación de la fisura, el modelado mecánico, y demás evidencia experimental, confirman que la rotura fue producida por excesivo apriete durante el ensamblado. El límite elástico del material de la cupla se supera con un apriete de menos de una vuelta a partir de la condición de apriete manual. La sección mas solicitada es el extremo no roscado de la cupla.

El exceso de teflón compactado sobre la rosca del niple y atrapado entre las superficies de la fisura indica que la cupla fue reiteradamente ajustada. En cada ajuste se generó plastificación del material de la cupla, llegándose al agotamiento de la ductilidad y la consiguiente aparición de la fractura. La cupla tiene un espesor inferior al del niple sobre el que va roscada. Ante una presión interior, la cupla tiende a aumentar su diámetro mas que el niple, con lo cual se reduce el ajuste diametral y se permite la fuga de gas. La cupla deforma plásticamente, con lo que no se puede alcanzar un ajuste diametral suficiente para evitar una futura fuga de gas.

Una solución inmediata al problema de fracturas en cuplas roscadas sería utilizar cuplas de espesor semejante al de los niples al que van roscadas. Esto puede ser incompatible con la función de algunas cuplas, como la estudiada, de adaptar una válvula de $\frac{3}{4}$ " a un niple hembra de 1". Por lo tanto, se ha decidido considerar la eliminación de estas cuplas adaptadoras macho-hembra por niples adaptadores, y utilizar en lo posible válvulas y caños de igual diámetro y presión de servicio (schedule).

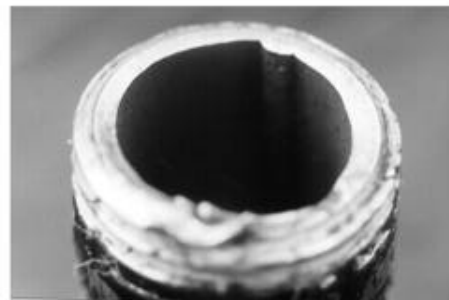
FIGURA 10

La **Figura 10** (5X) muestra el aspecto de uno de los niples de acero inoxidable austenítico de 8 mm de diámetro, luego de la rotura. En la superficie de fractura se observan detalles de la iniciación y propagación de la falla, y la forma de construcción del accesorio. Se observa la

sobremonta interior de la soldadura longitudinal. Se trata de una unión roscada realizada sobre un tubo construido con una chapa rolada y soldada longitudinalmente mediante soldadura de arco.

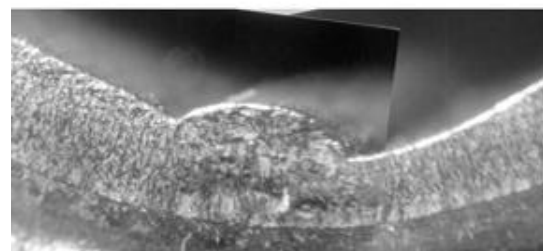
FIGURA 11

La **figura 11** (40X) muestra un sector de la fractura en la zona del cordón de soldadura. En las superficies de fractura se observa una morfología típica de propagación por fatiga. Los sitios de iniciación se encuentran en el fondo del segundo y tercer filete de la parte roscada en la pared del tubito, a partir de los cuales se propagaron fisuras por fatiga aproximadamente normales al eje longitudinal del niple. Nuevamente se aprecian las “marcas de playa” que corresponden a sucesivos frentes de fisuración e indican la forma en que la fisura fue progresando, y multiplicidad de escalones perpendiculares que se inician en el fondo del filete y desaparecen a una profundidad del orden de 0.05 a 0.1 mm. En la superficie de fractura de la Figura 10 se observa un gran escalón desde la raíz del filete roscado hasta la superficie interior del niple, que corresponde al sitio donde las fisuras coalescieron durante la etapa final de propagación inestable dúctil.

La falla por fatiga inició a partir del concentrador geométrico de tensiones representado por la raíz del filete roscado. Un aspecto interesante en este caso es la variación de espesor del tubito. En la zona alejada de la soldadura, el espesor llega a 0.85 mm, mientras que en las zonas aledañas al cordón, especialmente la mostrada en la figura 3,

el espesor se reduce a 0.55 mm. Esto representa una reducción del espesor del orden del 35%.

Puede mejorarse la resistencia a la fatiga de los tubitos de muy pequeño diámetro y espesor utilizados en los puentes de medición y regulación, mediante la verificación de la circularidad del tubo, o seleccionando tubos sin costura, con roscas laminadas y con tratamientos superficiales.

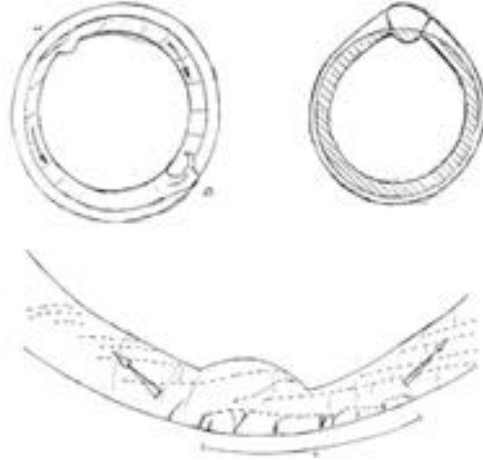
FIGURA 12

El croquis de la **Figura 12.a** permite compendiar la forma en que se propagó la fractura en la sección del tubo. Las marcas curvas indican sucesivas posiciones del frente de fisura, y las flechas el sentido de la propagación. El detalle ampliado en la **Figura 13** indica la forma en que se inició la fractura en la zona cercana al cordón soldado, y las flechas el sentido de la propagación. La zona de iniciación coincide con la intersección entre el cordón de soldadura y el sector de espesor reducido. Una vez que la fisura alcanzó una longitud superficial de unos 3 mm, se hizo pasante, y la propagación por fatiga se continuó tangencialmente por los dos caminos y de la manera mostrada en la figura 3. La colapso plástico se produjo cuando el ligamento remanente era del orden del 5 % de la sección original, lo que es indicativo de la buena ductilidad del material, y de que las cargas aplicadas eran mucho menores a la resistencia teórica del niple.

De acuerdo a estos resultados, queda claro que la falla se produjo por un mecanismo de propagación por fatiga debida a cargas cíclicas. La conjunción de la reducción de espesor con la presencia del talón de la soldadura generó un aumento importante de las componentes estáticas y cíclicas de las tensiones longitudinales. La reducción del espesor es el resultado del proceso de rolado de la chapa. Debido al conocido problema de “roofing”, al mecanizar la rosca se recupera la forma circular a costa de una reducción del espesor a los costados de la soldadura, ver **Figura 13.b**. Podemos responsabilizar esta falla a un problema de fabricación del accesorio, facilitada probablemente por un procedimiento inadecuado de fijación
