Evaluación de Integridad Estructural de los Intercambiadores de Calor LX E4 de la planta de Isomax de la Refinería Luján de Cuyo de YPF

Ing. Roberto Edén
Ing. Raúl Roman

Resumen

Abstract

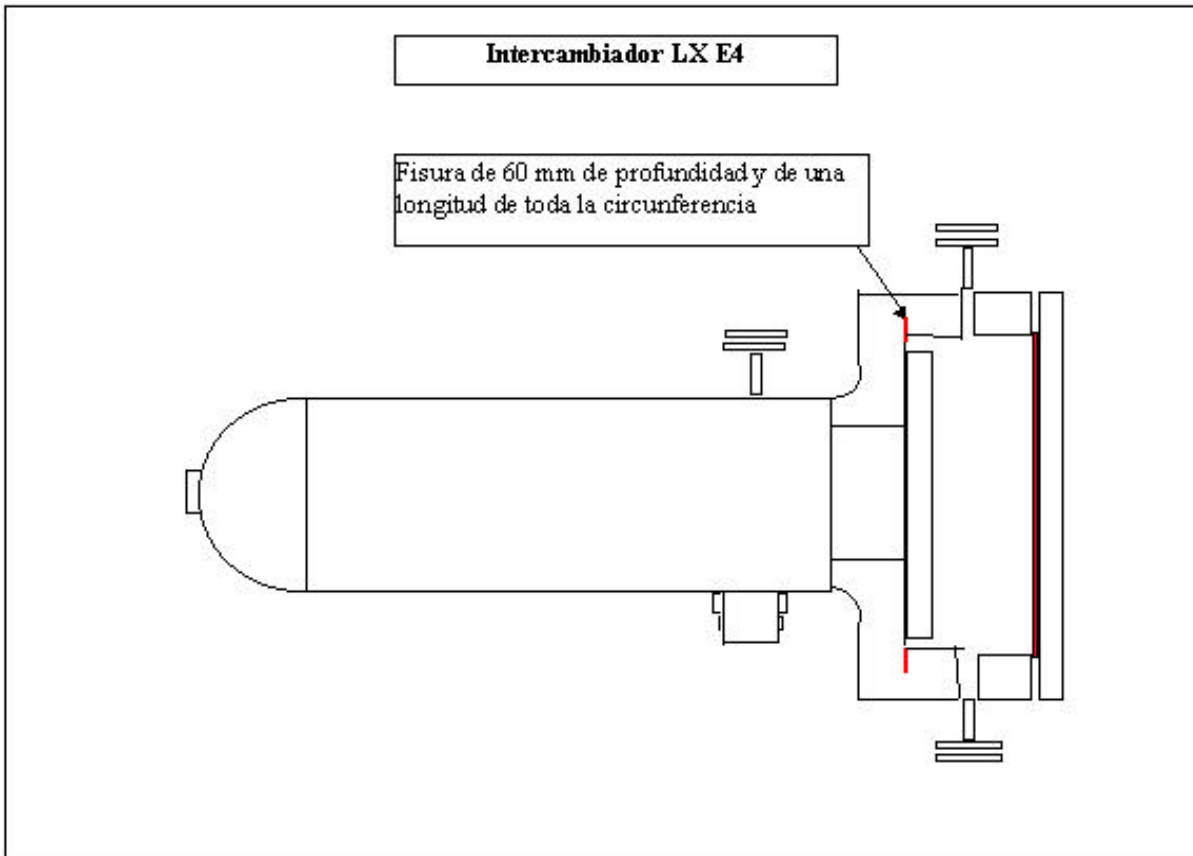
Figura 1

En particular la más grave estaba presente en el LX E4 B/C, encontrándose una fisura en el cabezal fijo en un plano perpendicular al eje del equipo y con una profundidad de aproximadamente 60 mm y una longitud de casi toda la circunferencia (Figura 1).

Es probable que la fisura se hubiera originado debajo del cladding, en la zona de concentración de tensiones asociada con el cambio de espesores del cabezal.

El equipo fisurado fue reemplazado por el LX E4 A/A, equipo diseñado para operar en un rango superior de temperaturas y que fuera reemplazado por uno nuevo.

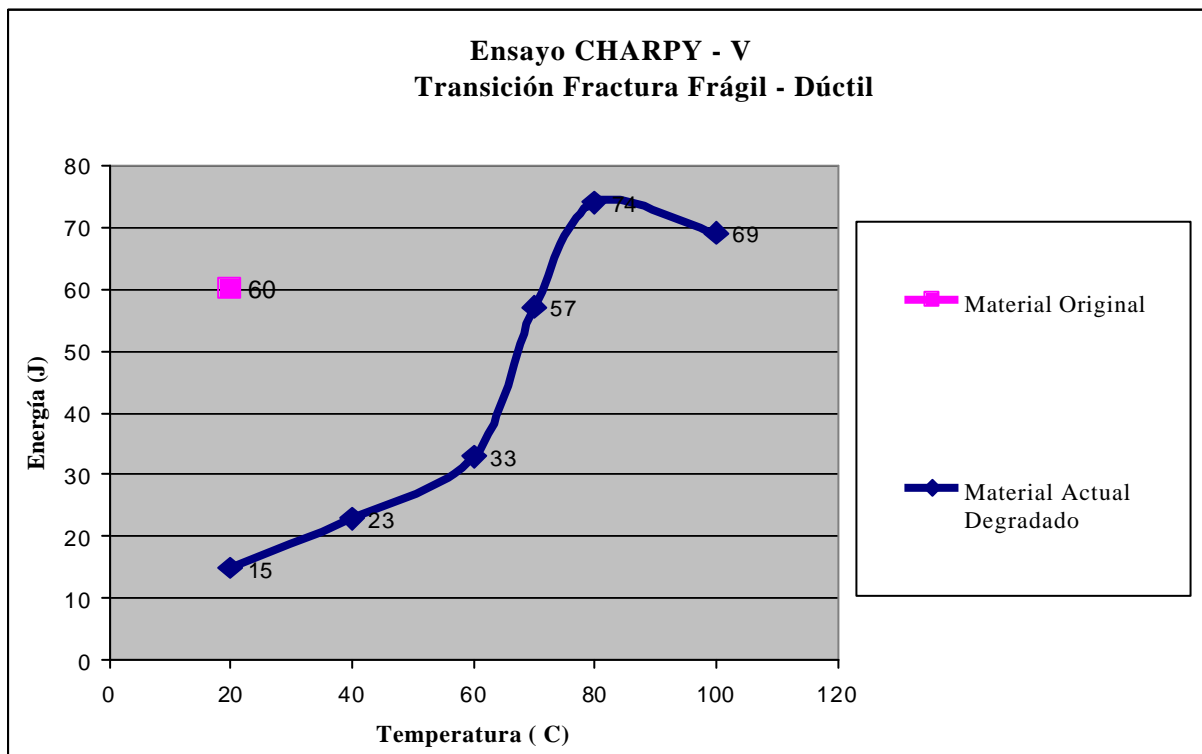
Figura 2

De los resultados del estudio, se concluye que la Curva Charpy V muestra una muy neta Transición Dúctil Frágil entre los 60 y 80 °C (Figura 2).

Los certificados del material original muestran valores de 60 J a +20 °C, de este modo se comprueba que durante el servicio de 27 años a temperaturas superiores a los 300 °C, el material se fragilizó.

Se concluye que “el intercambiador en estudio debe operar en la forma más estable posible hasta su salida definitiva de servicio. En particular, su presurización a temperaturas por debajo de los 100 °C debe ser evitada en absoluto”.

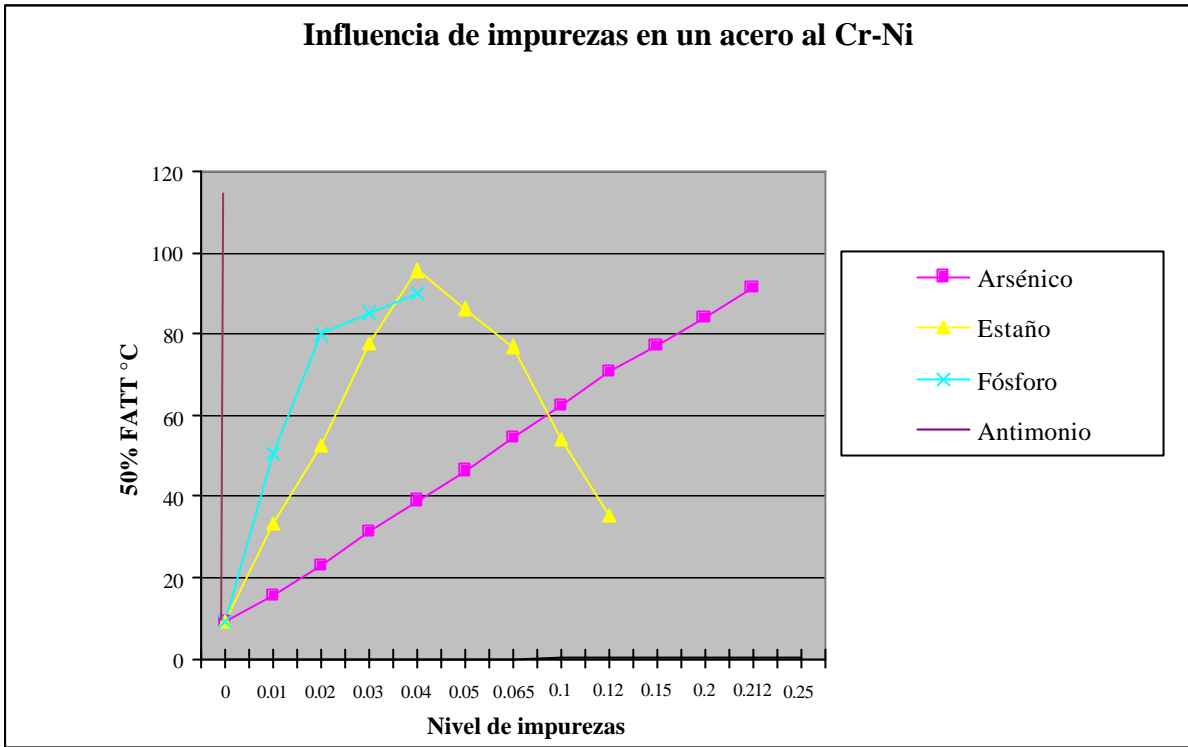
Figura 3

En la figura 3 se muestra el resultado de algunos ensayos teniendo en cuenta la influencia del antimonio, fósforo, estaño y arsénico en un acero al Cr-Ni en el 50% FATT a 450°C durante 1000Hs⁽⁴⁾.

El 50% FATT (50% fracture appearance transition temperature) es la temperatura en la cual se tiene una fractura 50% dúctil y 50% frágil.

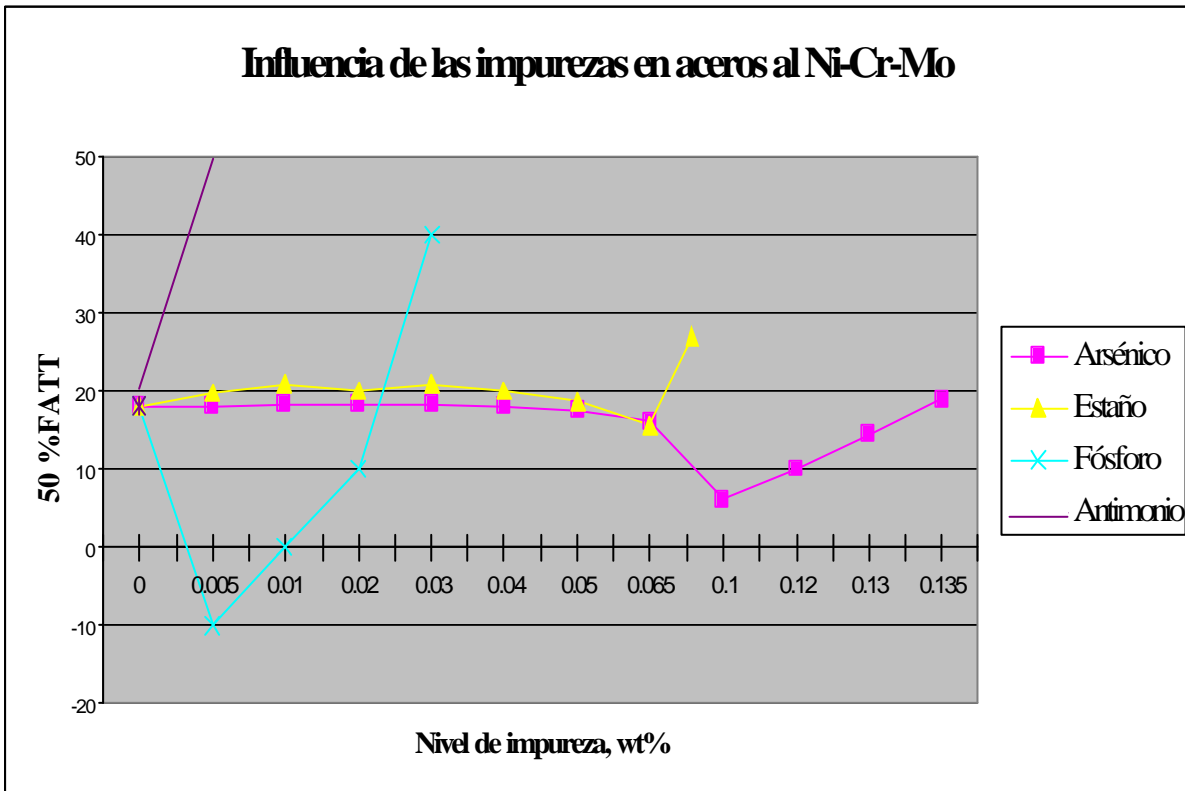
Figura 4

En la figura 4 se observa la influencia del antimonio, fósforo, arsénico estaño en un acero al Cr, Ni, Mo⁽⁴⁾.

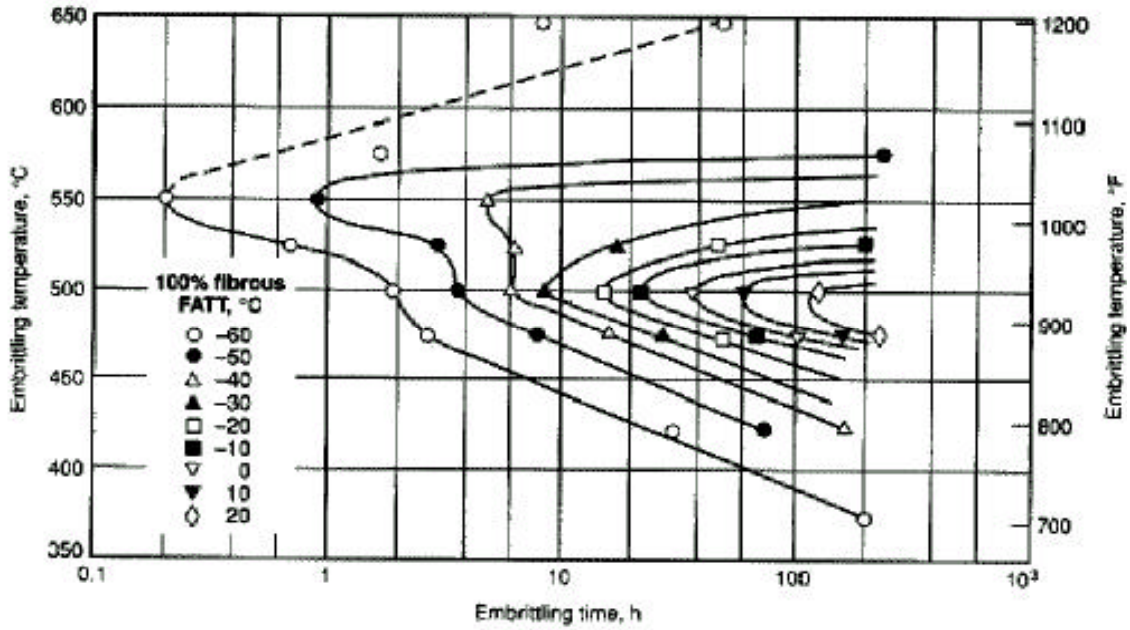
Figura 5

En la figura 5 se observa un diagrama Temperatura-Tiempo para un acero AISI/SAE 3140 que muestra niveles de fragilización constantes para una probeta austenizada a 900°C durante 1 hora.

Esta probeta fue templada y revenida, y luego expuesta a temperaturas desde 325° hasta 650°C para tiempos que oscilaron entre 4 minutos y 240Hs. Los resultados se muestran en dicha figura⁽⁴⁾.

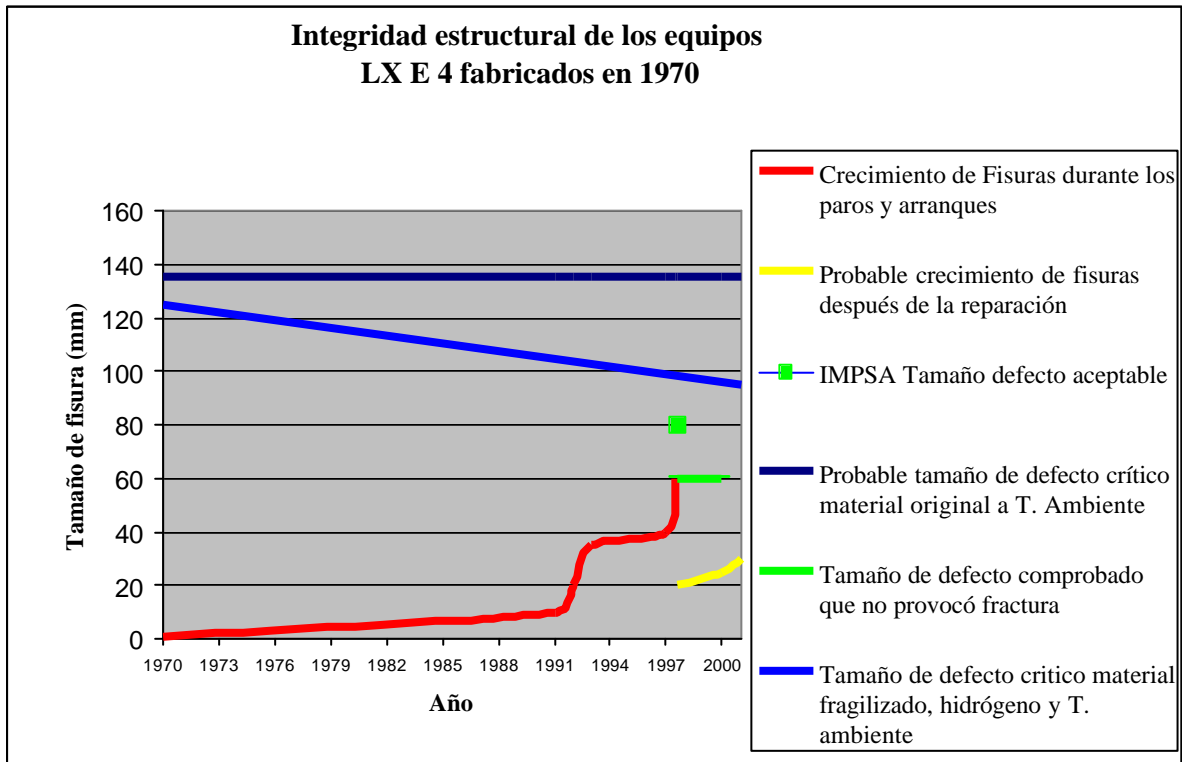
Figura 6

Es importante destacar que el tamaño de defecto crítico o admisible “a temperatura ambiente” se reduce por la fragilización sufrida por el material. Y que la eventual presencia de hidrógeno sobresaturado a temperatura ambiente dentro de la pared interior del material también contribuye a disminuir la tenacidad del material y por consiguiente el tamaño de defecto crítico.

Por lo tanto de la figura 6 se puede ver que el tamaño de fisura actual (línea amarilla) esta por debajo del tamaño de defecto aceptable según estudios realizados por IMPSA, por debajo del tamaño de defecto encontrado en el último paro y que no provocó fractura, y también por debajo del tamaño de defecto crítico (línea azul de figura 6).

- *A los equipos se le eliminaron las fisuras detectadas,*
- *La posibilidad de crecimiento se disminuyó por la reducción de paradas desde 1997.*
- *El tamaño de fisuras existente en los equipos es considerablemente menor que el medido en el LX E4 B/C en el último paro programado y que no provocó rotura catastrófica.*
- *Aún considerando un tamaño de fisura de 80 mm hay un margen de seguridad de 5 “a temperatura de operación” (a temperatura ambiente este margen se reduce), según los estudios realizados por IMPSA.*
- *Se modificaron los procedimientos para el caso de paros y emergencias, teniendo en cuenta la eliminación de hidrógeno, despresurización a una temperatura superior a los 100° C y minimización de tensiones térmicas.*
