# ANALISIS DE FALLA DE UN VASTAGO DE VALVULA DE VAPOR

J. Ovejero Garcia, M. IPOHORSKI\*, R. J. Montero, N. S. Badino, R. Castillo Guerra

Departamento de Materiales – Centro Atómico Constituyentes.  
COMISION NACIONAL DE ENERGIA ATOMICA  
Av. del Libertador 8250 (1429) – Buenos Aires – ARGENTINA  
e-mail: ipohorsk@cnea.gov.ar

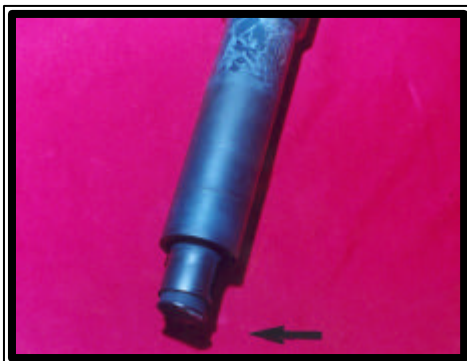
FIG. 1

Al desarmarse dos vástagos idénticos de una válvula combinada de stop y control de vapor de alta presión se descubrió que los dos se habían degollado en la zona de rosca. Uno de los vástagos es el analizado en el presente trabajo.

En la macrografía de la Fig. 1 se puede observar el componente fallado, tal como fue entregado para su análisis.

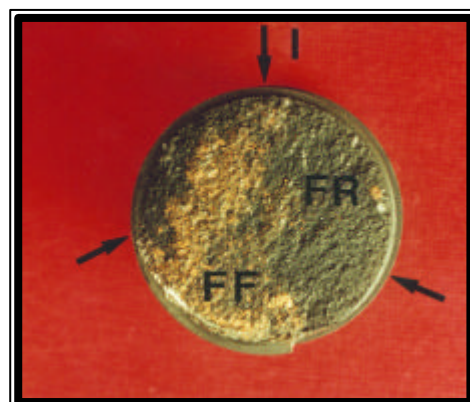
FIG. 2

En la macrografía de la Fig.2 se notan claramente tres zonas:

Zona I	iniciación de la rotura, superficie externa roscada
Zona FR	fractura rápida con marcas Chevron
Zona FF	fractura final del componente

Los puntos marcados como "I" origen de la rotura, que se extienden sobre unas 3/4 partes de la circunferencia, están situados en el fondo del filete roscado que actúa como entalla en el componente y donde existe una fuerte concentración de tensiones.

La rotura comenzó entonces a lo largo del fondo del filete roscado, zonas "I", y se propagó rápidamente hacia el interior del componente. En efecto, se observa un conjunto de líneas radiales, zona "FR", denominadas normalmente en la literatura "Chevron Marks" [1]. Estas líneas, perpendiculares al frente de propagación de la fisura, corresponden a la propagación rápida inestable de una fractura, y son la resultante de la intersección y conexión de fisuras que se propagaron en niveles ligeramente distintos. En el caso analizado, las líneas Chevron se originaron en las zonas marcadas con "I" en las Figs.2 y 3, situadas sobre el fondo de la entalla. La zona marcada con "FF" (fractura final) corresponde a la última parte en fracturar.

Se observa un conjunto de líneas radiales, zona "FR", que son las denominadas "Chevron Marks" [1]. Estas líneas, perpendiculares al frente de propagación de la fisura, corresponden a la propagación rápida inestable de una fractura, y son la resultante de la intersección y conexión de fisuras que se propagaron en niveles ligeramente distintos. En el caso analizado, las líneas Chevron convergen sobre la zona marcada con "FF" en la Fig.2

Además la presencia de un borde orientado a  $\approx 45^\circ$  indica que la zona "FF" corresponde efectivamente a la última zona en fracturar.

Una observación más detallada de la macrografía de la Fig.2 muestra también que las líneas Chevron terminan en la zona que se ha denominado "FF", que es aproximadamente elipsoidal, y diametralmente opuesta a las zonas "I" de iniciación de la rotura. En la zona "FF" también se puede observar otro conjunto de líneas Chevron, que terminan en la entalla del filete superior. Estos rasgos fractográficos indican que la fractura se produjo en dos etapas.

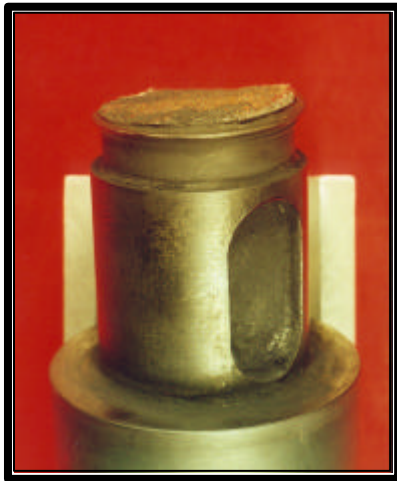
FIG. 3

El aspecto general así como los detalles mencionados de la superficie de fractura corresponden al caso de un componente de sección circular fracturado por tracción. En particular, en un componente de sección circular que contiene algún tipo de entalla, la fractura no comienza en el centro de la sección, sino que se origina en la entalla y se propaga hacia el centro de la sección [1]. Si el material es frágil, la zona radial de fractura rápida ocupa la mayor parte de la superficie de fractura. Este es efectivamente el caso aquí analizado.

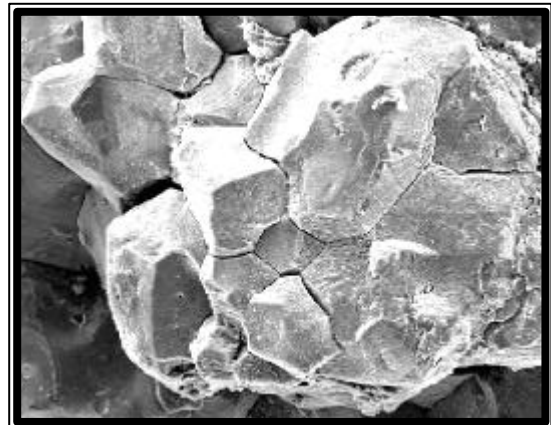
FIG. 4

La superficie de fractura fue observada luego en el Microscopio Electronico de Barrido (MEB) Philips PSEM 500. En las zonas inmediatamente adyacentes al fondo del filete roscado la rotura es frágil de tipo intergranular, notándose claramente la descohesión de los granos cristalinos del material. También se puede observar que el tamaño de grano varía entre unos 20 y 100  $\mu\text{m}$ . En el centro del componente se observa también una fractura intergranular. Finalmente en la zona de fractura final del eje, la fractura es también intergranular, sin cavidades (dimples) de fractura dúctil. Se puede concluir entonces que la fractura es frágil intergranular en el total de la superficie, sin evidencias de ningún proceso de deformación plástica.

La Fig 4 muestra un detalle de la descohesión de granos cristalinos en la zona fracturada. Es evidente que el material presenta una alta fragilización en borde de grano.

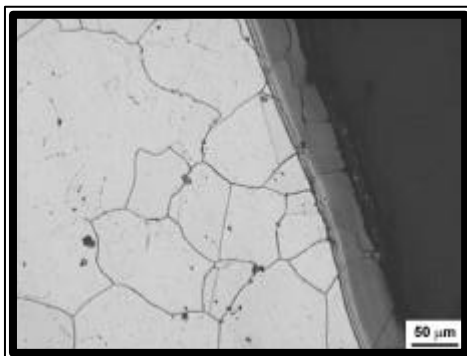
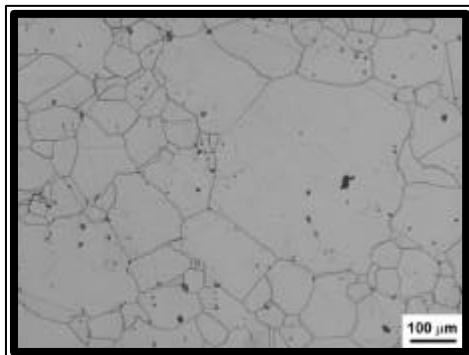
FIG. 5

Se observa en la periferia de la muestra una capa de  $40\mu\text{m}$ , continua y uniforme. Fig. 5

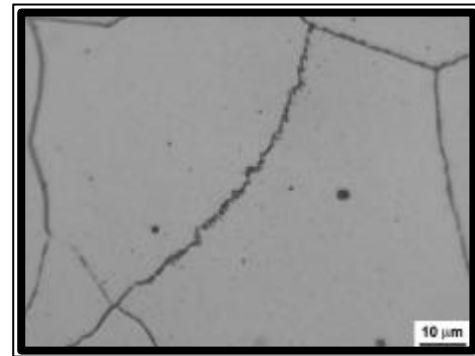
FIG. 7

Se observa una abundante y continua precipitación de partículas en borde de grano (figura 7). Un ataque metalográfico específico (Murakami) para detectar fase  $\sigma$  permitió descartar la presencia de esta fase en los bordes de grano. Con el objeto de obtener información adicional sobre los precipitados observados en los bordes de

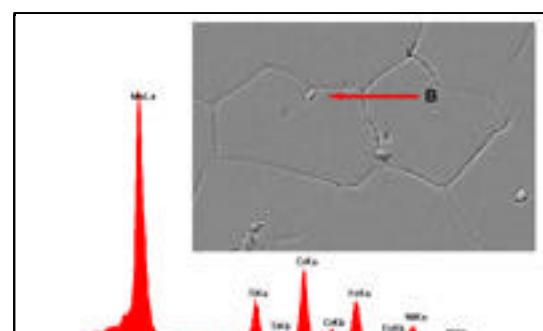
En la Fig. 8 se muestra uno de estos precipitados, marcado con "A", de dimensiones próximas a los  $15\mu\text{m}$ . El espectro EDAX mostró la presencia de Mo (Z=42) y Ti (Z=22) como elementos mayoritarios, y de V (Z=23) en menor proporción. Se debe aclarar que el elemento C (Z=6) no es detectado por el sistema EDAX. Se analizó también un precipitado más pequeño, marcado con "B" en la Fig. 9 de unos  $4\mu\text{m}$ . En el espectro EDAX, se detectó Mo, y en menor proporción Ti. Los otros elementos visibles en el espectro (Cr,Fe,Ni) provienen de la matriz.

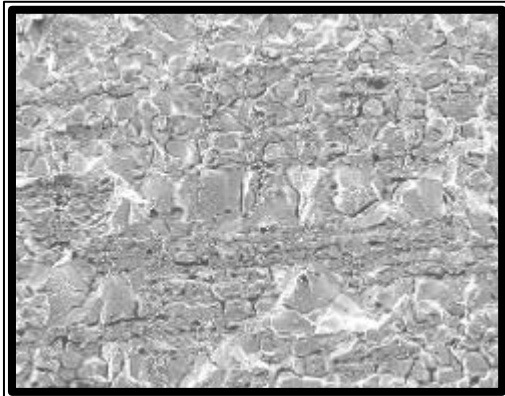
Las dos probetas ensayadas dieron muy bajo valor de energía absorbida , 12.20 Joule.

Después de los ensayos, la superficie de fractura fue observada en el microscopio electrónico de barrido. El aspecto general de toda la superficie es semejante al de la superficie fracturada, con descohesión en borde de grano generalizada. La Fig. 10 muestra el aspecto general de la superficie, notándose también la estructura de bandeado proveniente del proceso de fabricación del vástago.

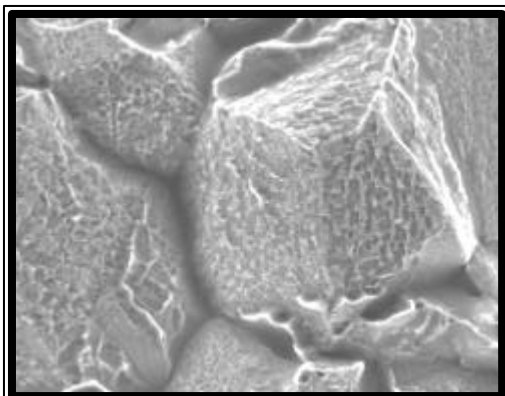
La Fig.11 muestra detalles de la superficie de los granos descohesionados. Se pueden observar cavidades provenientes de carburos, así como rugosidades correspondientes a pequeñas partículas precipitadas en los bordes de grano.

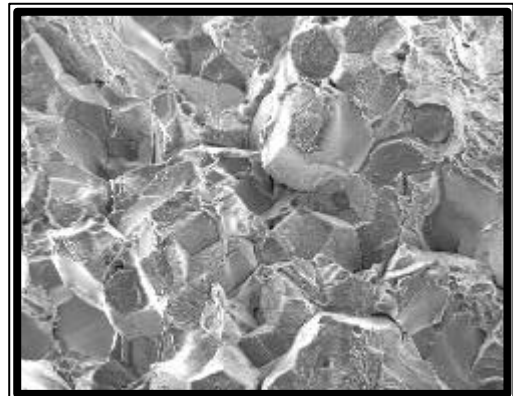
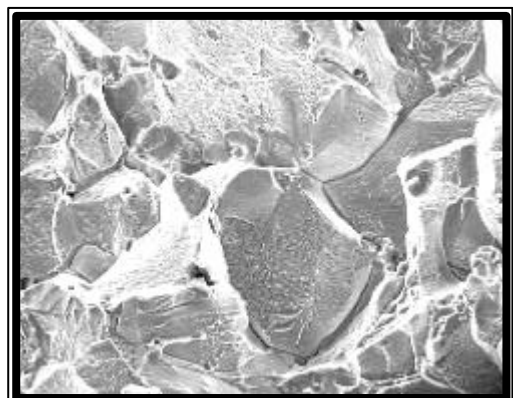
Después del ensayo, la superficie de fractura fue observada en el microscopio electrónico de barrido. Igual que la superficie de fractura, y las probetas de impacto, el aspecto general de toda la superficie es frágil intergranular, Figs. 12 y 13. En la Fig. 14 se observa una gran cantidad de fisuras secundarias, que confirman la fragilidad de los bordes de grano del material.

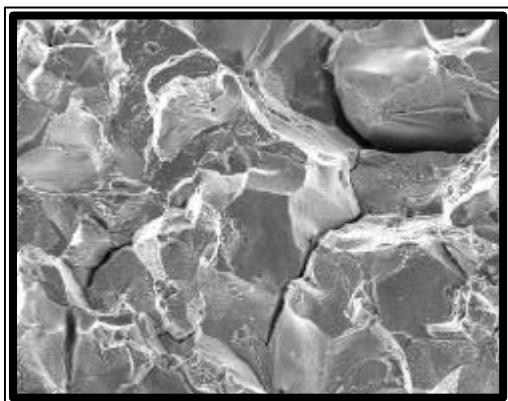
FIG 14

Tanto el valor de  $\sigma_{\max}$  como  $\sigma_f$  son muy elevados. La fractoténacidad determinada en el ensayo Charpy es extremadamente baja para este tipo de material.
