Equipo para el estudio de la integridad en cables de acero (WRI)

Autor: Tec. Iván L. Knuttzen

CAEFE S.A.

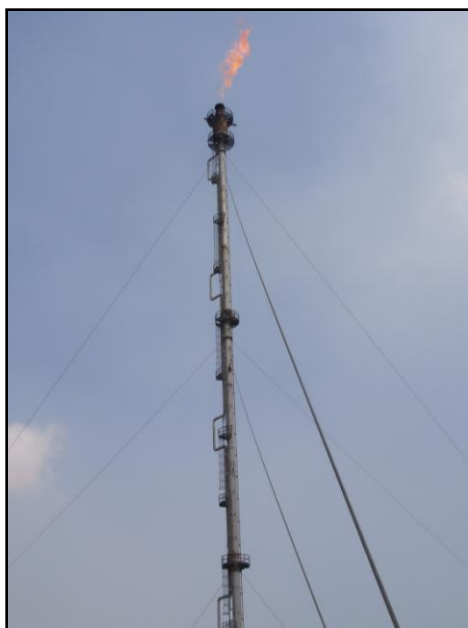
Fig. 7 – Flare de petrolera PDVSA

Se realizó la inspección en los tensores que sostienen dos de los flares pertenecientes a una petrolera en la ciudad de Barcelona, Venezuela. En el caso específico de la integridad de un flare los tensores cumplen un rol fundamental, ya que si alguno llega a cortarse, el posible colapso del flare ocasionaría un daño en el personal, ambiental y económico, con el corte de producción que lo involucra. Es por eso que deben realizarse controles específicos y periódicos para determinar el estado de los cables, ya que en la mayoría de los casos nunca fueron inspeccionados desde su montaje.

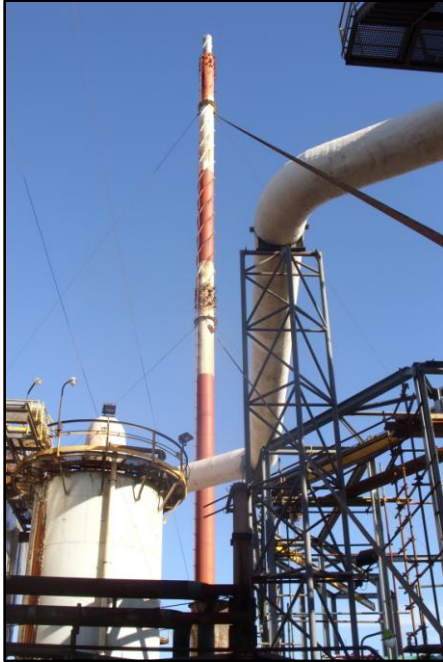
Fig. 9 – Chimenea de planta química

Inspección realizada en los tensores de una planta química, donde se fabrica ácido sulfúrico. En este caso particular, además de los factores que disminuyen usualmente la vida útil de los tensores de flares y/o chimeneas de venteo, existe otro agente erosivo como lo son los vapores corrosivos que se generan en este tipo de plantas.

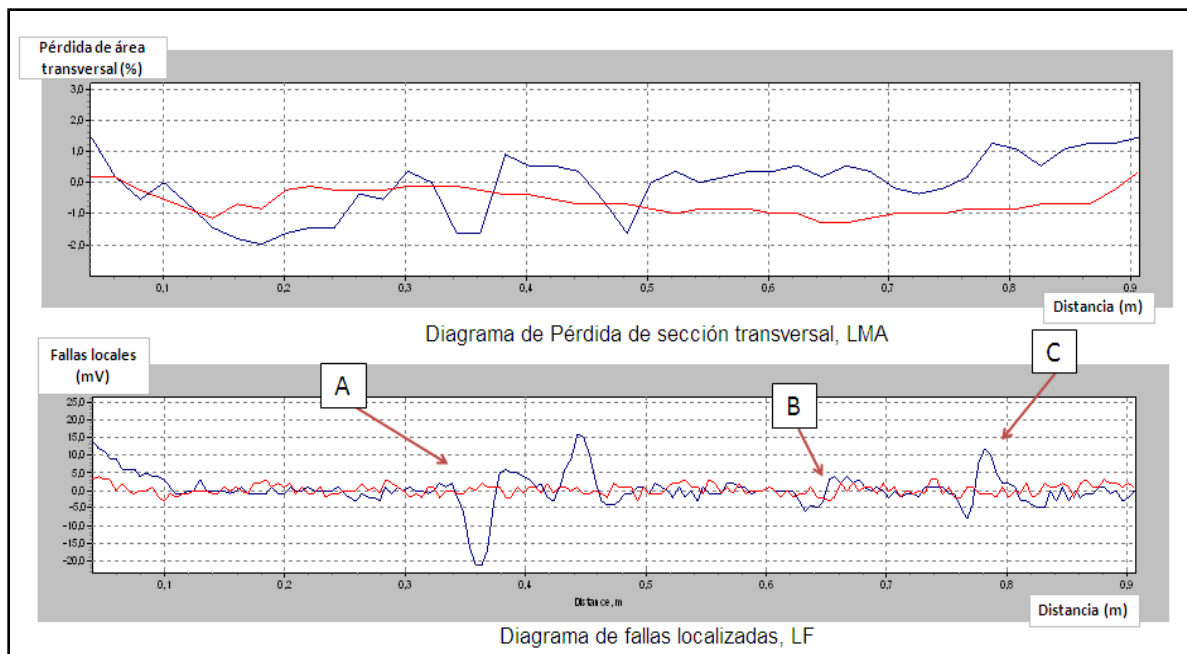
Fig. 12 – Diagramas LMA y LF. Cable submarino

El primer corte, de 3 alambres, se realizó a 350mm del extremo, siendo el mismo de 80 mm de longitud (en la figura 12, el punto A). Un alambre se cortó en la capa interna del cable (punto C), este alambre tiene un diámetro mayor al de los de la capa externa, por lo que se ve un aumento en la magnitud del defecto con respecto a la indicación (B), que representa el corte de un alambre exterior (de menor diámetro).

Es decir que puede detectarse como mínimo hasta el corte de un alambre. Así mismo cualquier tipo de abrasión, corrosión y/o fatiga. Los diagramas de color rojo pertenecen al cable en condiciones normales, en azul los diagramas una vez realizados los defectos.

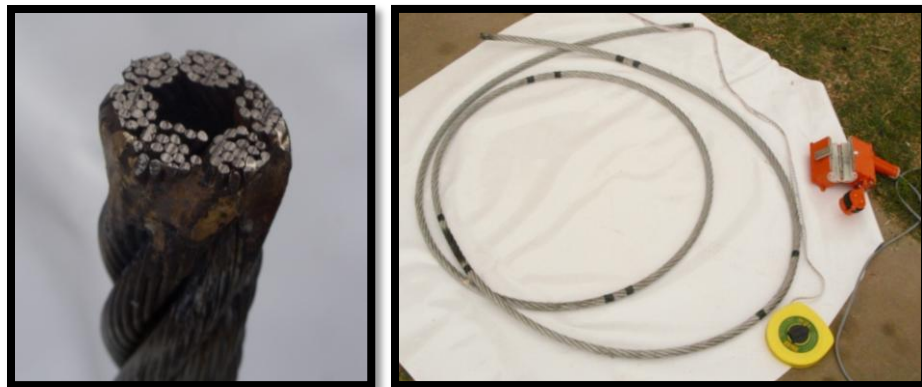
Fig. 14 – Detalle del cable patrón

En la figura 14 se muestra un cable a inspeccionar que previamente, un tramo del mismo, se procedió a calibrar con defectos típicos, tales como corrosión, cortes de alambres, abrasión, sobrecalentamiento, deformaciones.

- ✓ Diámetro: 19 mm
- ✓ Longitud: 6 mts
- ✓ Cable: 6x19
- ✓ Alma: Cáñamo

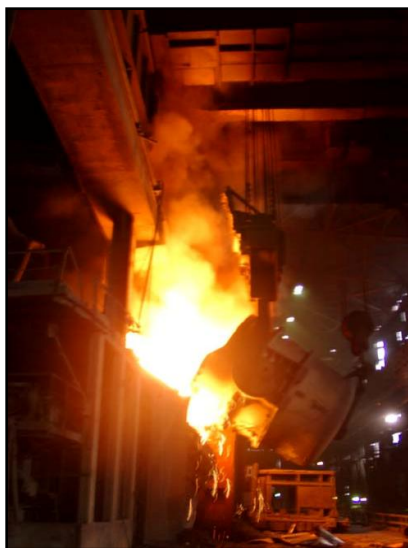
Fig. 17 – Cuchara de acero fundido

Este es el caso de grúas que mueven las cucharas con acero fundido de los hornos, mediante cables de acero. Los cables de acero son sometidos al calor, variando de acuerdo a la distancia de las zonas calientes o del fuego. Esto obliga a inspecciones periódicas de dichos cables mediante Ensayos No Destructivos.

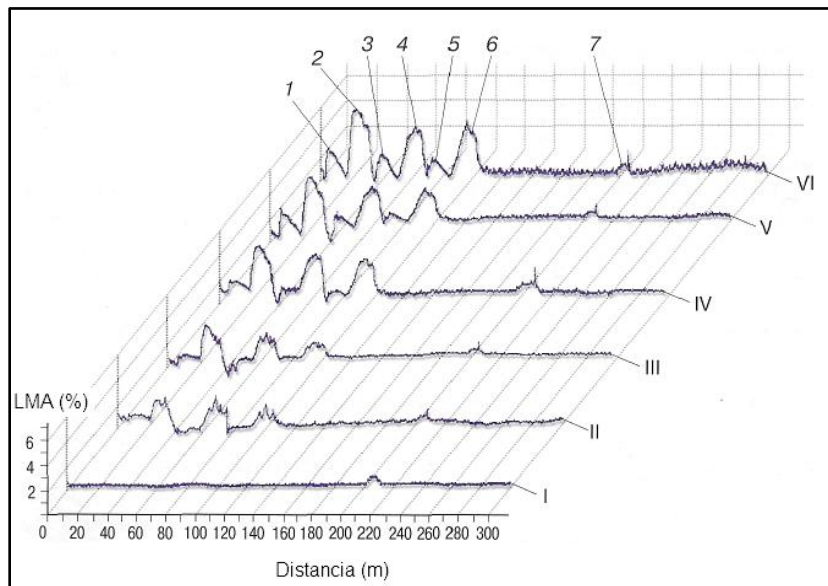
Fig. 18 – Diagrama LMA. Evolución de los defectos. Diagramas correspondientes a un cable de una cuchara de acero

Mediante la inspección magnética, se puede evaluar el deterioro de los cables y calcular su pérdida de tiempo útil. La figura 14 indica como el software permite superponer los registros digitales de las distintas inspecciones de un mismo cable. Esto permite poder evaluar la evolución o no de los defectos.

Debido a la influencia térmica se origina deformación dando lugar también a rajaduras, aparecen alambres cortados en los torones de los cables de manera que la resistencia del cable disminuye. El calor se irradia a los cables metálicos generando un ciclo térmico, llegando a producir deformaciones plásticas y cambios en su estructura metálica aumentando la posibilidad de ruptura.
