Inspección de cuadros de mountain-bike

En este trabajo se presenta el desarrollo de sensores para corrientes inducidas para el ensayo de cuadros de bicicleta tipo mountain bike construidos con tubos de aleación Al-7005, con el objeto de poner a punto una técnica específica para ensayar estos cuadros en bicicletas de alta calidad, en distintas etapas de montaje y/o comercialización.

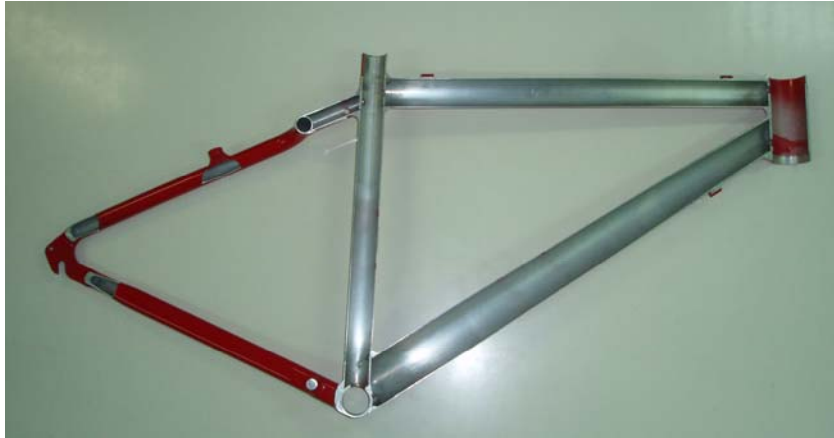
Figura 3. Corte de un cuadro de bicicleta. Se aprecia la diferencia de sección y de espesor de pared en los diversos tubos que conforman el cuadro.

Los cuadros de aluminio para bicicleta utilizan tubos de perfiles no uniformes, como se puede ver en la Figura 3, que es un corte de uno de esos cuadros. Este diseño particular permite obtener propiedades mecánicas adecuadas minimizando la cantidad de material (y por lo tanto el peso del cuadro) y asegurando el confort del ciclista. Para lograr estas características geométricas y mecánicas especiales, se somete a los tubos extrudidos al proceso de hidroformado, y luego se los corta y se procede a soldarlos, para construir el cuadro. La zona a estudiar se denomina tubo de dirección, en inglés “head tube” ⁽⁶⁾.

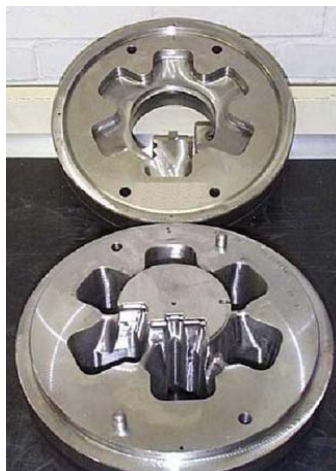
Figura 4. Matriz tubular de tipo puente

Los tubos de partida se obtienen mediante extrusión, derivando en un tubo de aluminio sin costura, “seamless”. Para este proceso se emplea una matriz tubular del tipo puente o “porthole”, como la que se muestra en la Figura 4.

Al comenzar el proceso el material se separa en la dirección axial, para luego soldarse por acción de la presión y la temperatura justo cuando ingresa al agujero de la matriz que le da forma definitiva al perfil. Hay una gran cantidad de variables que van a definir la calidad del perfil extrudido. La misma va a estar delimitada por el conformado de cada parte y el posterior ensamblado, tales como el macho, matriz, backer (respaldo), etc, elementos que se muestran en la Figura 5.

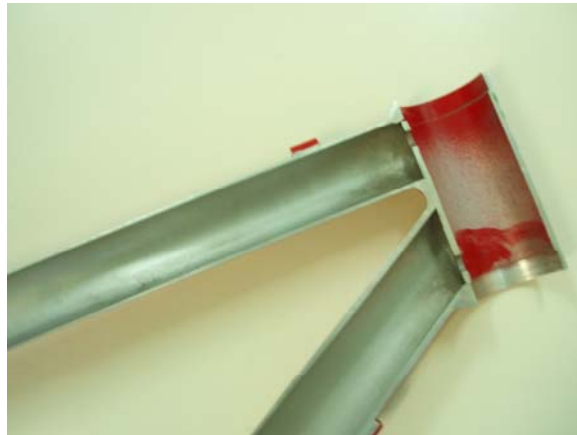
Figura 8. Ejemplo de tubo de dirección

En los cuadros de bicicleta estudiados, se vio fisuración en el tubo de dirección y en la inserción del sillín. Ambos están contruidos con trozos de tubo de sección cilíndrica y están soldados a la armadura del cuadro. El tubo de dirección, ver Figura 8, presenta emboquillados en ambos extremos.

Allí se insertan el stem y la horquilla, que deben estar bien centrados y recibir la tensión adecuada para una buena sujeción “sin juego” y un óptimo funcionamiento.

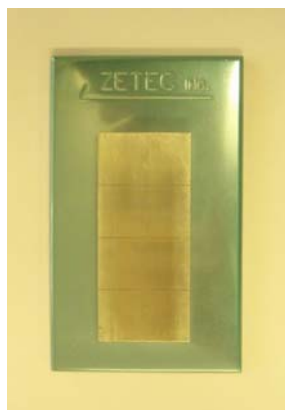
Figura 9. Bloque de calibración

Para el estudio no destructivo de estos cuadros se usó el método de corrientes inducidas, con un equipo modelo MAD8D de la firma Eddy Current Technology, Inc. de Richmond, Virginia. Para la calibración se utilizó un bloque patrón de fisuras superficiales, modelo Zetec 950-9100, de aluminio 7075-T6, con tres ranuras de una apertura de 0,006" (0,154 mm) y profundidades 0,008" (0,203 mm), 0,020" (0,508 mm), 0,040" (1,016 mm) respectivamente (Figura 9). Se probaron diferentes sensores: una bobina Zetec para uso manual para 50 a 500 kHz (Figura 10), bobinas planas desarrolladas en nuestro laboratorio y bobinas tipo panqueque, similares a la Zetec, pero construidas en el laboratorio. Para asegurar el correcto acople entre los sensores y el material durante la inspección de toda la circunferencia, se desarrolló un dispositivo especial, para montar y desplazar los sensores.

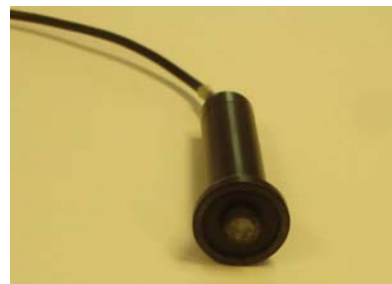
Figura 10. Palpador Zetec 50 a 500 kHz

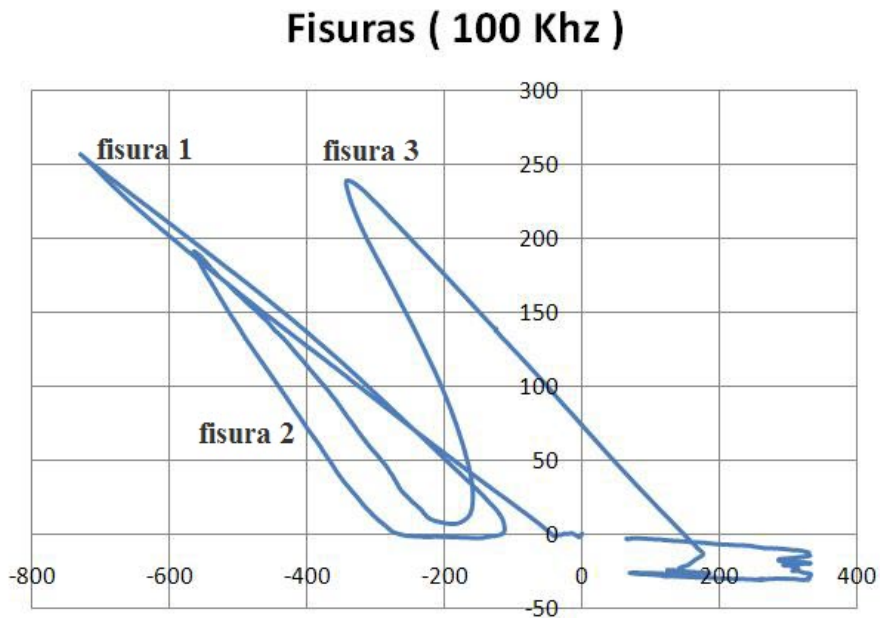
Figura 17. Indicaciones de CI de las fisuras con bobinas planas.

En la figura 17 se muestran las indicaciones obtenidas con la bobinas planas y en la figura 18 las obtenidas con el palpador.

Se observa una diferencia de apertura entre ambas mediciones. La señal de la fisura 1, medida con la bobina plana, es muy delgada y limpia. La señal de la fisura 2, se comienza a detectar sobre el inicio del cordón de soldadura y finalmente la fisura 3, ya se encuentra afectada por el cordón de soldadura (ZAC: zona afectada por el calor).

El corrimiento entre el principio de la primera indicación y el final de la tercera, puede deberse a algún problema del acople o a que todavía el sensor, se encuentra bajo la zona afectada por el calor.

El corrimiento entre inicio y fin de las mediciones obtenidas con las bobinas planas, es mayor aun, debido a la mayor sensibilidad al lift off que presentan estas bobinas en comparación con las bobinas palpador.

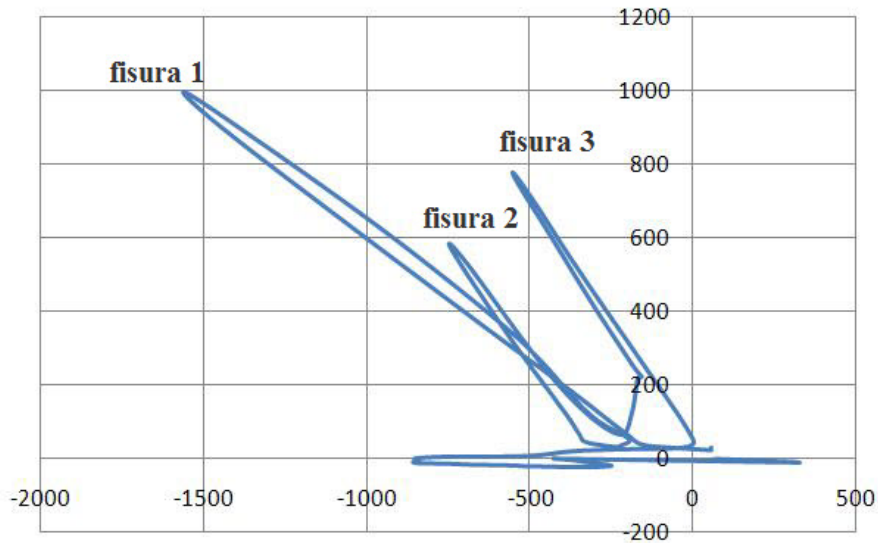
Figura 18. Indicaciones de CI de las fisuras con bobinas tipo palpador.

La diferencia de ángulos entre la primera fisura en comparación con las fisuras 2 y 3, puede deberse a la cercanía del cordón de soldadura de las dos últimas.
