Verificación de defectos característicos en tubos de acero inoxidable AISI 316L ASTM A-249 correspondientes al condensador principal SD11/12/13 W01/02 de la Central Nuclear Atucha I.

Laura B. Cazal, Miguel A. Cazal, Jorge M. Haddad, Rubén G. Heer, Luis A. Margarittini, Martín J. Molina, Jorge A. Méndez, José D. Scopelliti.
Nucleoeléctrica Argentina S.A. (NASA) - Gcia. Servicios Para Centrales (GSPC)
Comisión Nacional de Energía Atómica (CNEA) - Unidad de Actividad Ensayos No Destructivos y Estructurales (ENDE)
Cno. A La Cruz s/n (5856) Embalse - Pcia. De Córdoba - Argentina
Tel.: 54 3571 486007 - Fax: 54 3571 485108 - email: mcazal@na-sa.com.ar

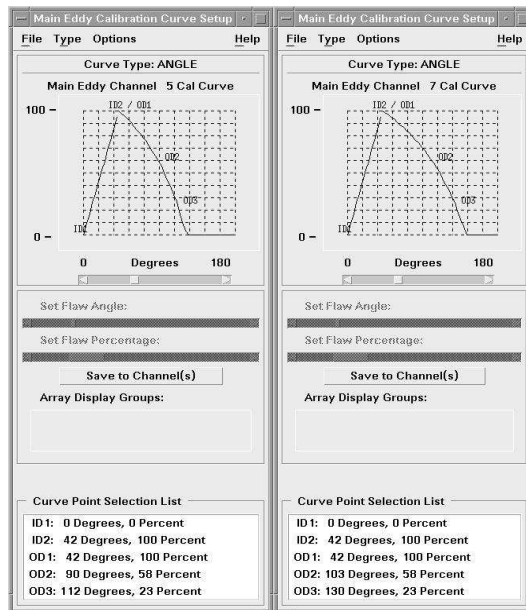
Para la evaluación comparativa de los datos de C. I. se trazaron curvas de calibración donde se grafican la disminución porcentual del espesor de pared en función de la fase de las señales debidas a los defectos simulados en el patrón de calibración. Esta curva se conoce como curva de calibración ángulo - profundidad porcentual y se construye con

los defectos del 100 %, 58% y del 23%. En la figura siguiente se observan las curvas correspondientes a las frecuencias de evaluación.

Figura 3. Curvas de calibración. Se grafica en ordenadas la disminución porcentual del espesor entre 0 y 100 y en abscisas el ángulo de fase que varía de 0° a 180°.

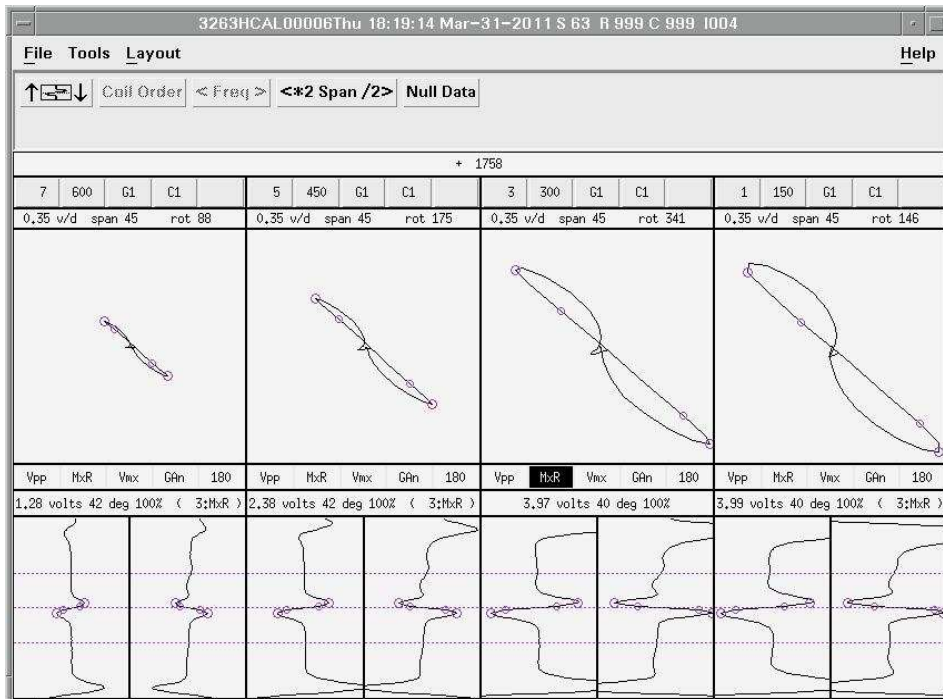
El ensayo de corrientes inducidas en 4 de los tubos analizados nos muestran las señales de indicaciones internas y externas y su comparación con las del tubo de calibración. (Figuras 4 y 5).

Figura 4. Señales de CI del patrón del 100 %.
