ANÁLISIS DE FALLA DE ACCESORIOS DE PEQUEÑO DIÁMETRO EN GASODUCTOS

J.L. Otegui*, C Manfredi*, A. Rivas *, W. Seri **

**Transportadora de Gas del Norte S.A.

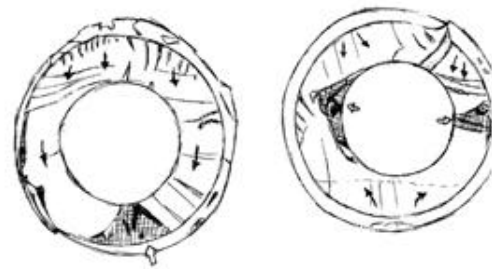
FIGURA 6

Durante los estudios de vibraciones mecánicas en tramos de cañería donde se ubicaron niples fallados, en condiciones de bajo caudal se observaron vibraciones a frecuencias máximas de 540 Hz, pero de muy baja amplitud ($0.015 \mu\text{m}$). Circunstancialmente, pudo detectarse vibraciones, de frecuencia muy alta, del orden de 1020 Hz. Esta vibración se debe a “zumbidos” en las válvulas de regulación en los horarios de consumo pico, asociados a valores máximos de caudal. En estas condiciones se midió sobre la pared del colector una oscilación de 1020 Hz, con amplitudes y aceleraciones máximas de $6 \mu\text{m}$ y 12 g, respectivamente. Esta energía de vibración es muy alta.

Las vibraciones medidas se encuadran muy por encima de los 300 Hz, valor máximo normal. Las amplitudes se encontrarían dentro de la zona aceptable. Otros aspectos mencionados de la medición de vibraciones es la detección de “batido” en la zona del colector enterrado. El batido consiste en una vibración de amplitud variable en el tiempo, que resulta de la interferencia de dos fuentes de vibraciones de frecuencias muy parecidas. Los apoyos en el colector tienen soporteria plana. Por lo tanto,

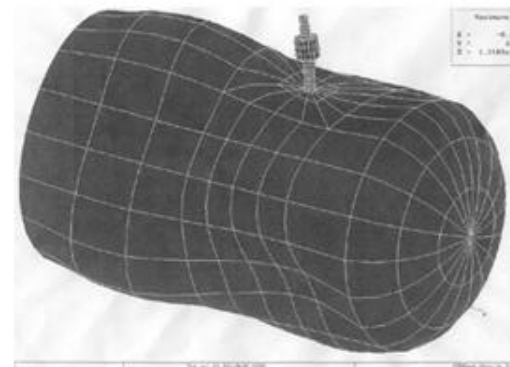
FIGURA 7

Se determinaron los modos normales de oscilación de algunos accesorios tipo., utilizando el programa de elementos finitos FE/Pipe (Algor Inc. USA) [14]. Se modelaron las geometrías completas, según se ilustra en la **Figura 7** para el caso de la válvula manual en el extremo de un colector. Este modelo consta de 721 elementos y 2147 nodos. La **Tabla 1** muestra que los niples evaluados tienen 28 modos naturales de vibración o frecuencias de resonancia, dentro del rango de frecuencias entre 380 y 1450 Hz. Entre ellas, se destacan los modos No. 15, 16 y 17, con frecuencias de 976, 1033 y 1043 Hz. El modelo numérico es una aproximación del problema real, por lo que cualquiera de estos modos se hallan suficientemente cercanos a la frecuencia medida de 1020 Hz, como para concluir que la probabilidad de fenómenos de resonancia es extremadamente alta.
